三菱ふそうバス車両床下の防錆点検と補修要領（簡易版）

今般、お客様の安全運行のために、12か月毎の点検項目として車枠及び車体、緩衝装置の箇所についてメンテナンスノートに追加を致しました。

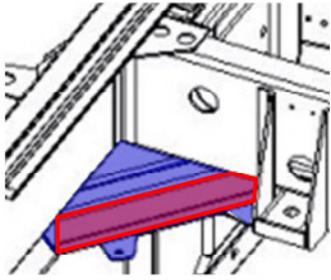
エアスプリングブラケット
(裏側も同様、全4箇所)

部を点検

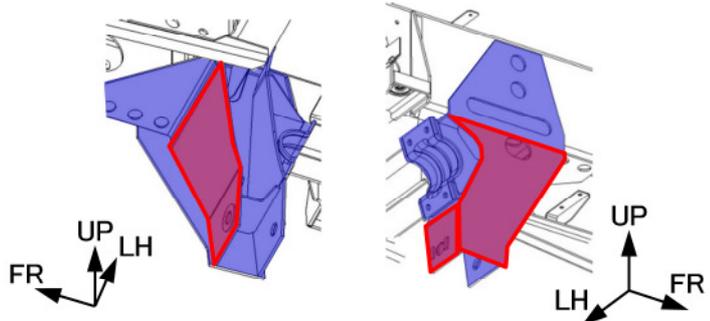
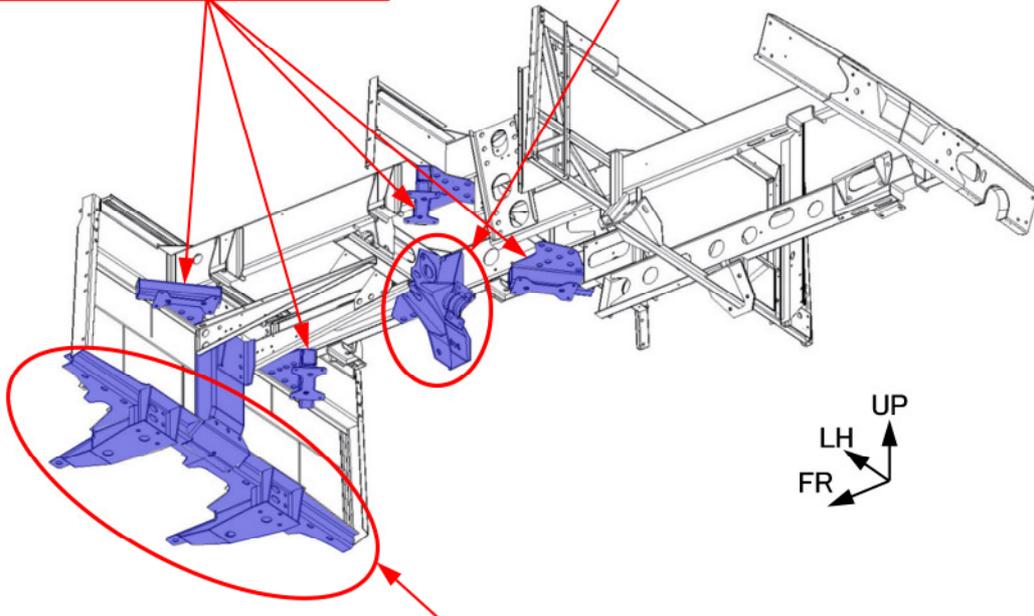
ラテラルロッドブラケット

部を点検

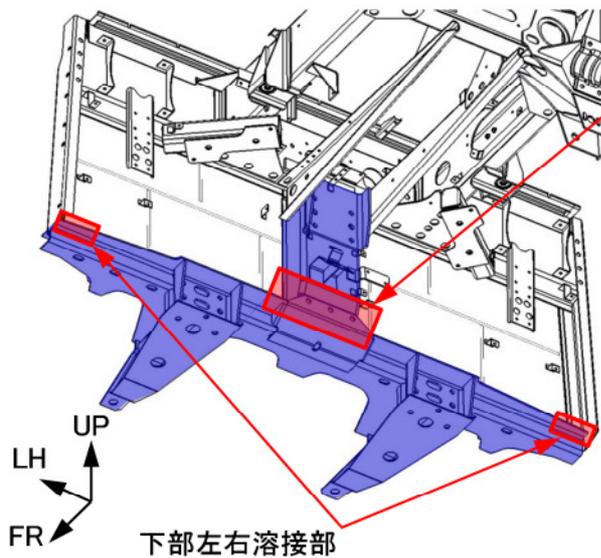
サスペンションサポート

部を点検

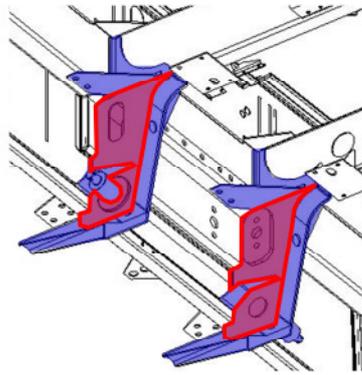
サスペンションサポート

部を点検

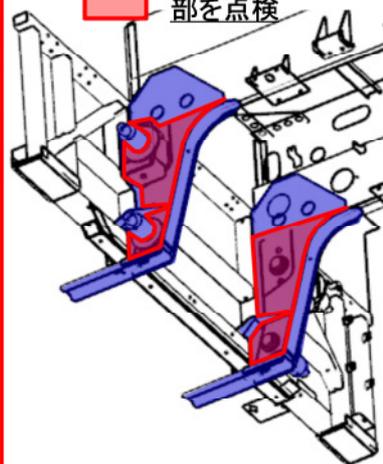
サスペンションサポート

部を点検

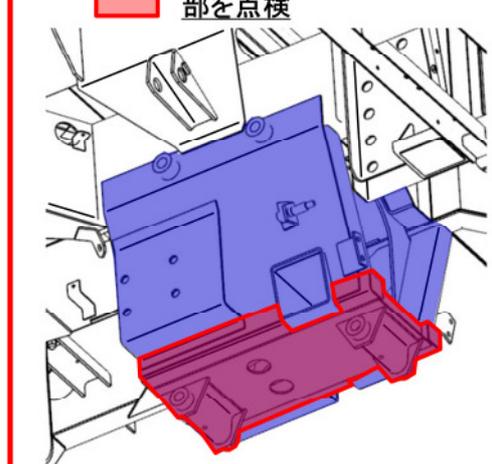
ロワアームブラケット

部を点検
