## お客様へのお知らせ

### バス車両床下の防錆メンテナンス実施のお願い

## 三菱ふそうバス車両床下の防錆点検と補修要領

道路で使用される多量の凍結防止剤が原因で、車両下部の床下部品に早期腐食が発生する恐れがあります。

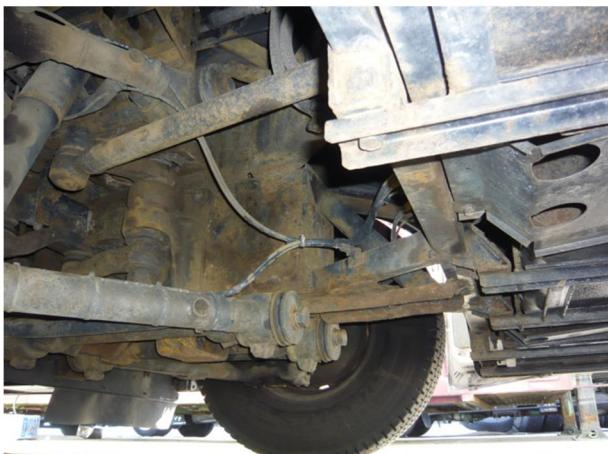
フロント センターメンバ周辺

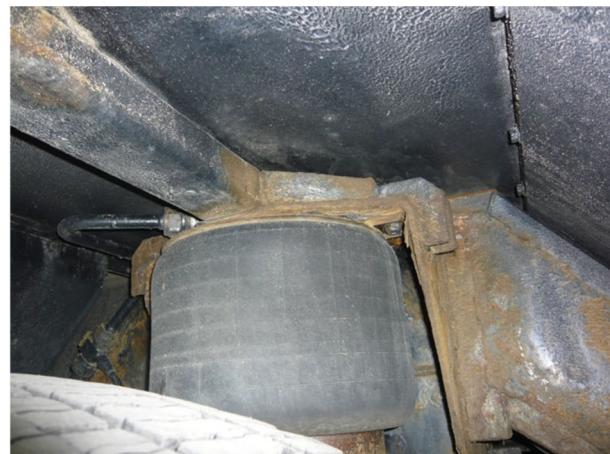
フロント エアスプリング部

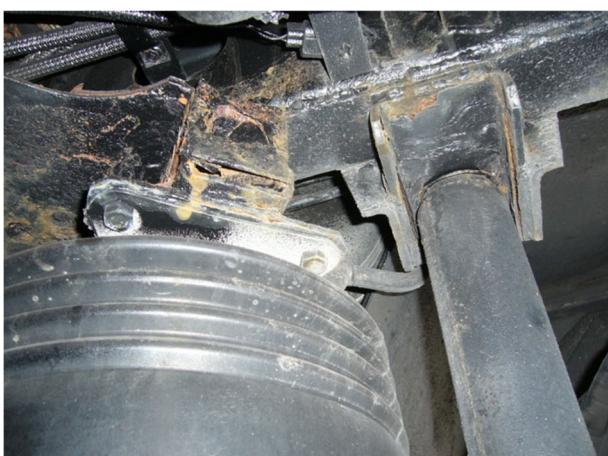
リヤ エアスプリング部

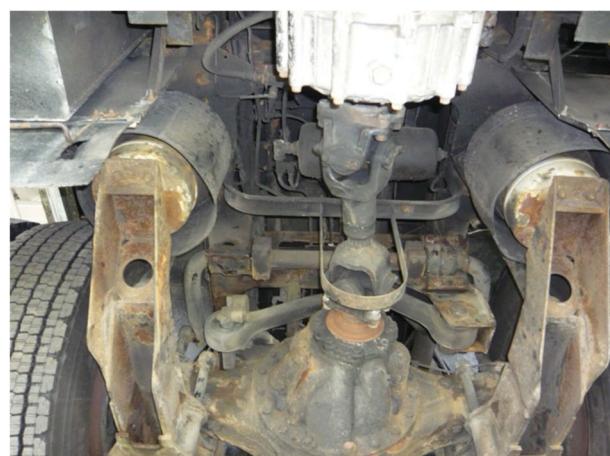
リヤ アクスル廻り

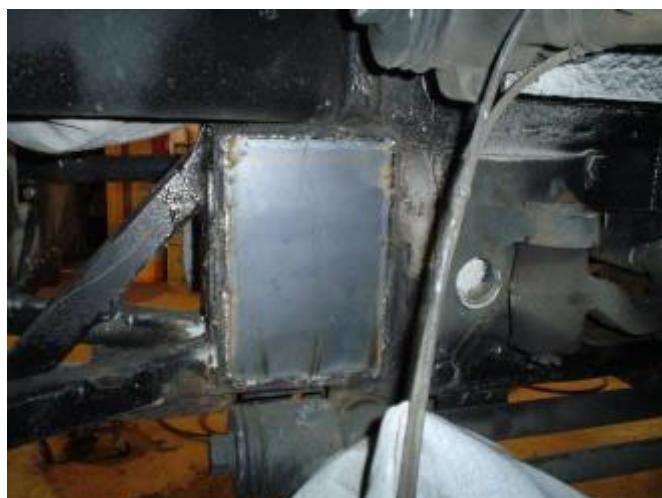
### ・補強板による溶接補修の一例

補強板の溶接部位となる母材は点検ハンマーにて打音に異常がないことを確認してください。

打音に異常がない場合、母材の強度が確保できるため、以下のように補強板による溶接補修が可能です。

補強材は 自動車構造用熱間圧延鋼板(SAPH440)を使用してください。

- ・MS、MM、MU、MP のサスペンションサポート[C-4] : 板厚 6.0mm

- ・上記以外 : 板厚 4.5mm

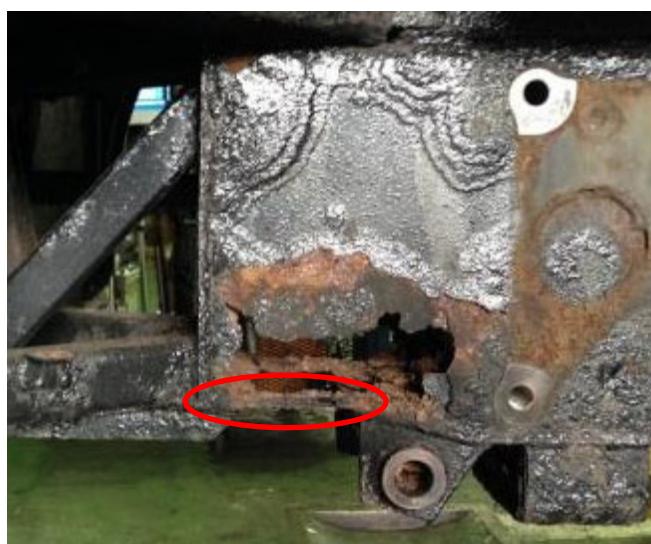
### ・補強板による溶接補修ができない一例

補強板の溶接部位となる母材に減肉・欠落がある場合、母材の強度を確保することができません。

この場合、補強板による溶接補修ができないので、アセンブリ交換が必要です。

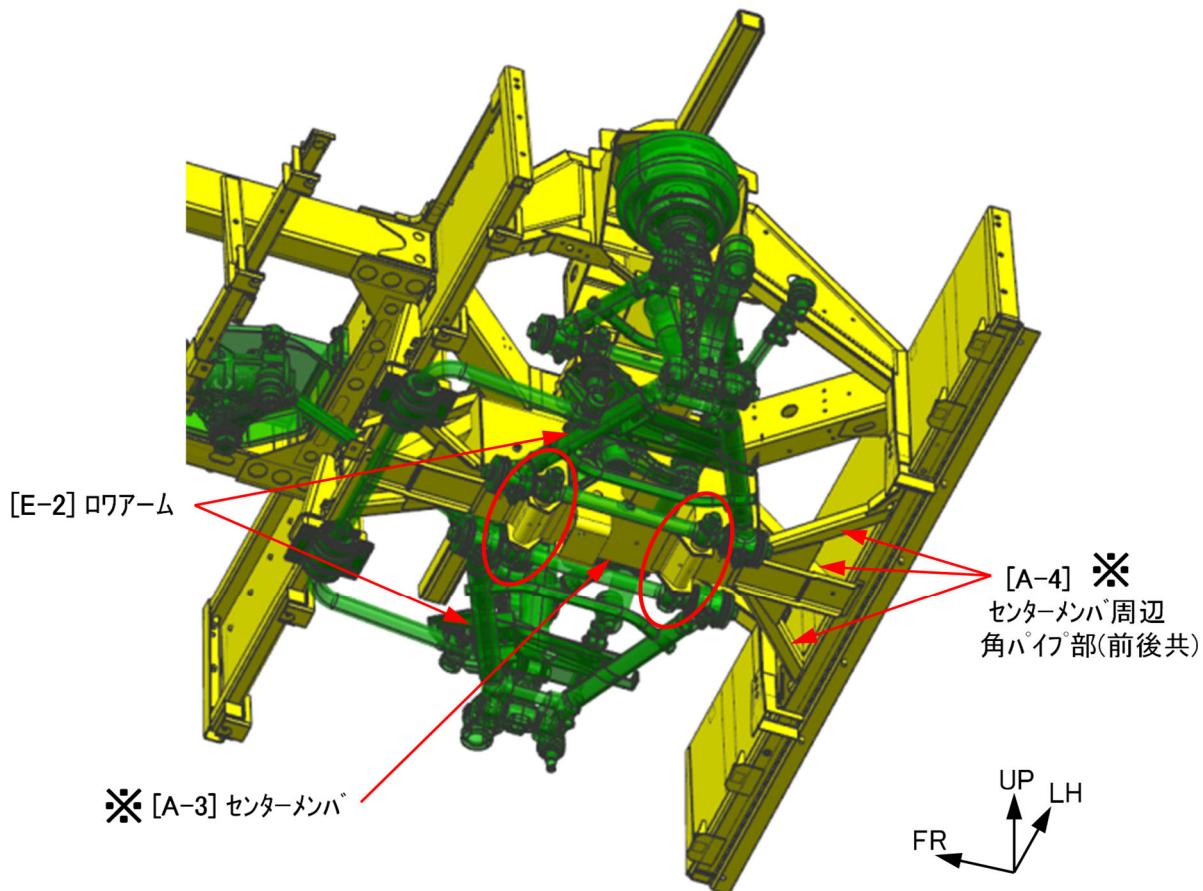
#### [A-3] センターメンバ、[A-4] センターメンバ周辺角パイプ部

センターメンバにはサスペンション部品である[E-2]ロワームが取付してあります。

錆・腐食が進行すると減肉・穴あきによりロワーム取付部が破断に至り、ステアリング操作が不能となり、重大事故につながる恐れがあります。

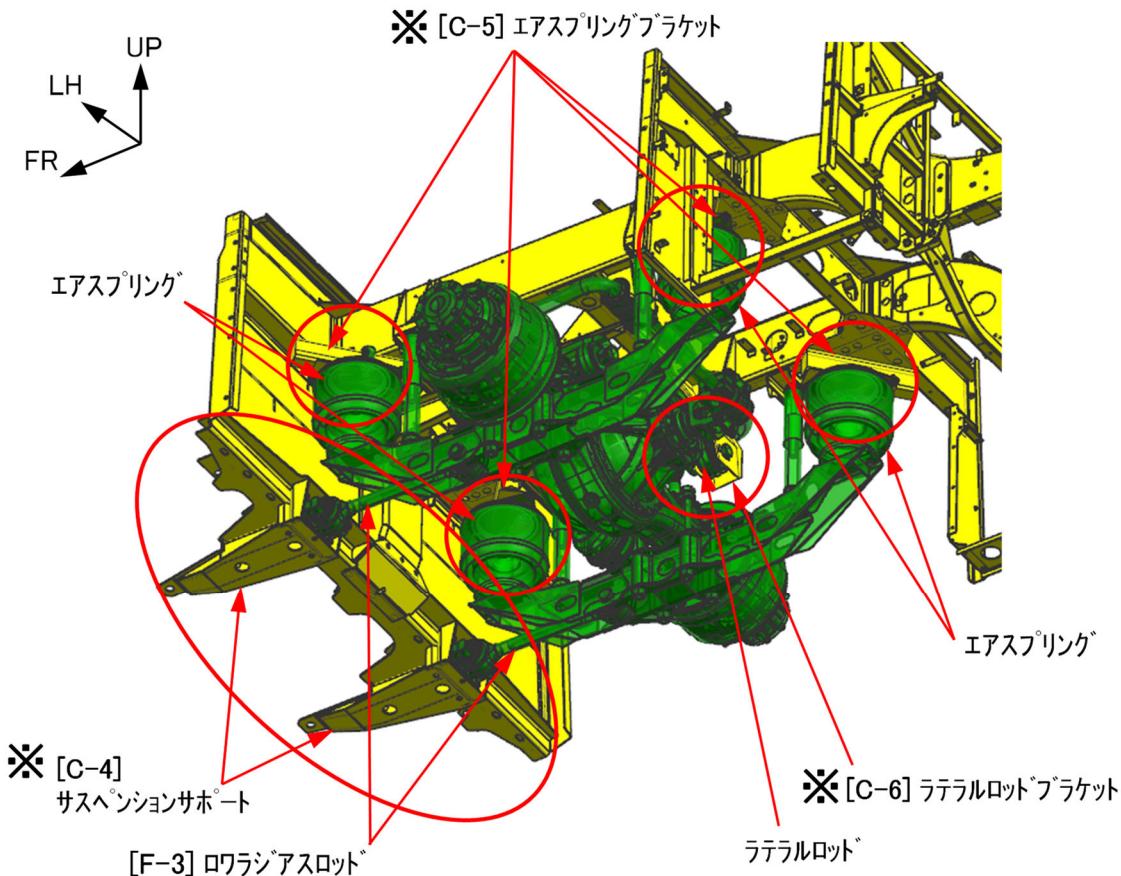
#### [C-4] サスペンションサポート

サスペンションサポートにはサスペンション部品である[F-3]ロワラジアスロッドが取付してあります。鏽・腐食が進行すると減肉・穴あきにより取付部が破断に至り、脱落部が路面と衝突・干渉し事故につながる恐れがあります。

#### [C-5] エアスプリングブラケット

エアスプリングブラケットにはサスペンション部品であるエアスプリングが取付してあります。鏽・腐食が進行すると減肉・穴あきにより閉断面構造が維持できなくなりつぶれ、エアスプリングの取付高さが変わることによる後軸のずれが発生し、直進性が悪くなる恐れがあります。

#### [C-6] ラテラルロッドブラケット

ラテラルロッドブラケットにはサスペンション部品であるラテラルロッドが取付してあります。鏽・腐食が進行すると減肉・穴あきにより取付部が破断に至り、サスペンションの横方向(車両左右方向)の保持ができなくなることによる後軸のずれが発生し、直進性が悪くなったり、リヤフェンダーとタイヤが干渉し事故につながる恐れがあります。

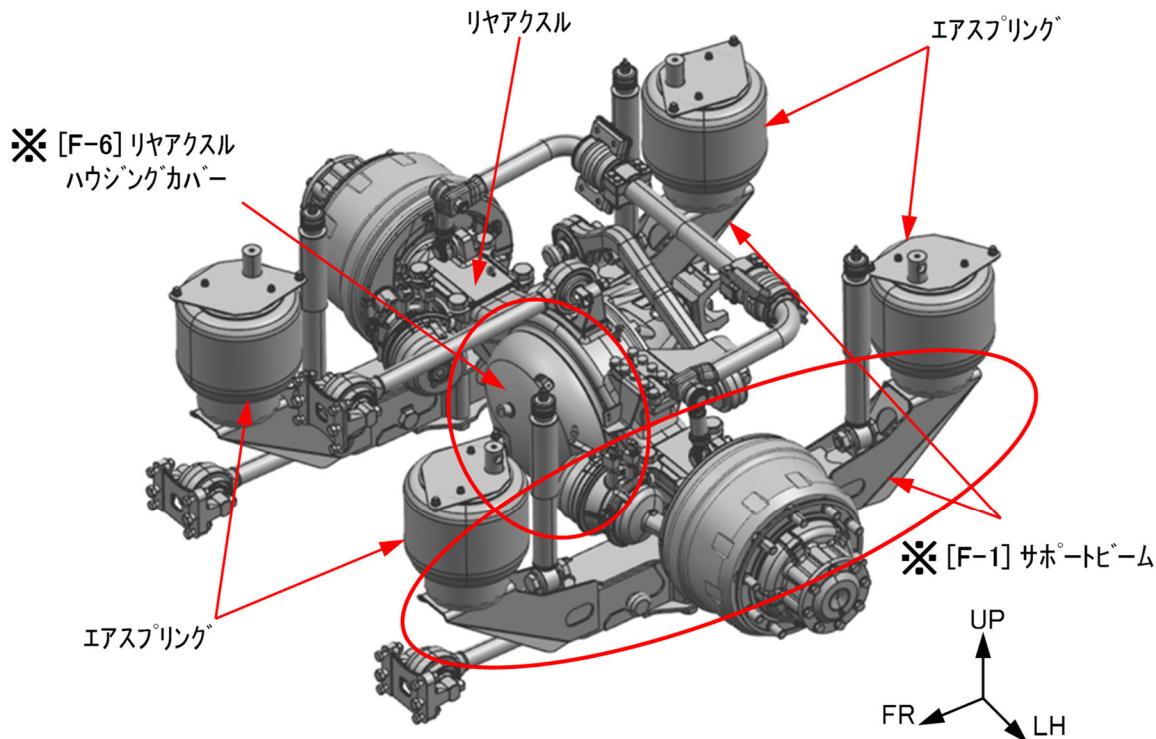
#### [F-1] サポートビーム

サポートビームにはサスペンション部品であるエアスプリングとリヤアクスルが取付してあります。

錆・腐食が進行すると減肉・穴あきにより変形、もしくは破断に至り、エアスプリングやリヤアクスルの取付位置が変わることにより、後軸のずれが発生し、直進性が悪くなったり、リヤフェンダーとタイヤが干渉し事故につながる恐れがあります。

#### [F-6] リヤアクスルハウジングカバー

リヤアクスルハウジングカバーは 錆・腐食が進行すると減肉・穴あきによりデフォイルの漏れに至り、焼き付きを起こす恐れがあります。
