## お客様へのお知らせ

### バス車両床下の防錆メンテナンス実施のお願い

## 三菱ふそうバス車両床下の防錆点検と補修要領

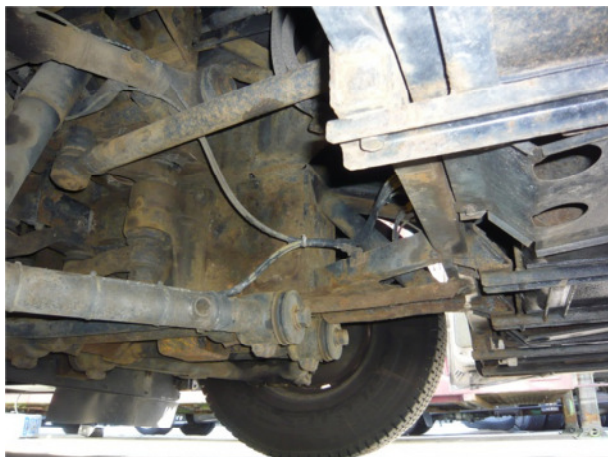
フロント センターメンバ周辺

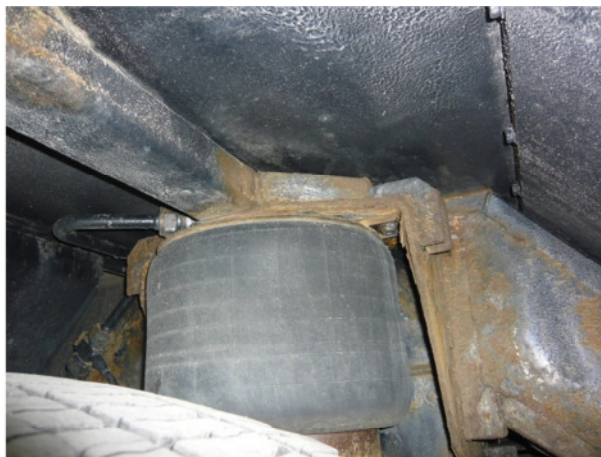
フロント エアスプリング部

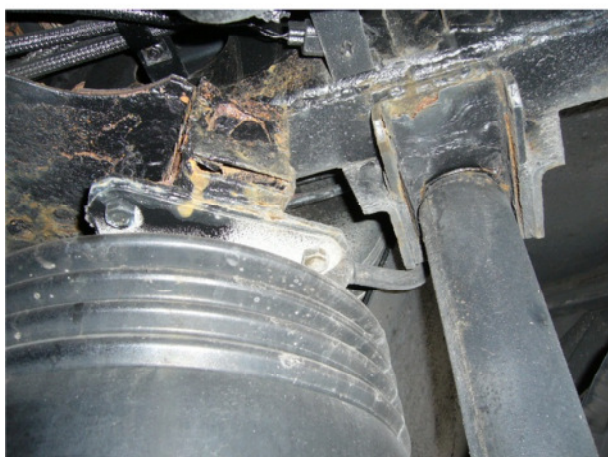
リヤ エアスプリング部

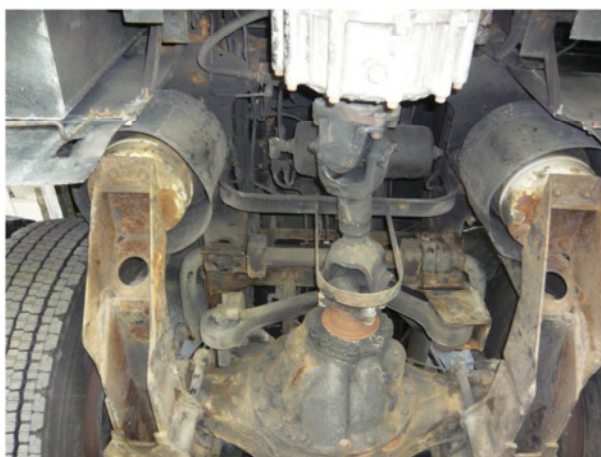
リヤ アクスル廻り

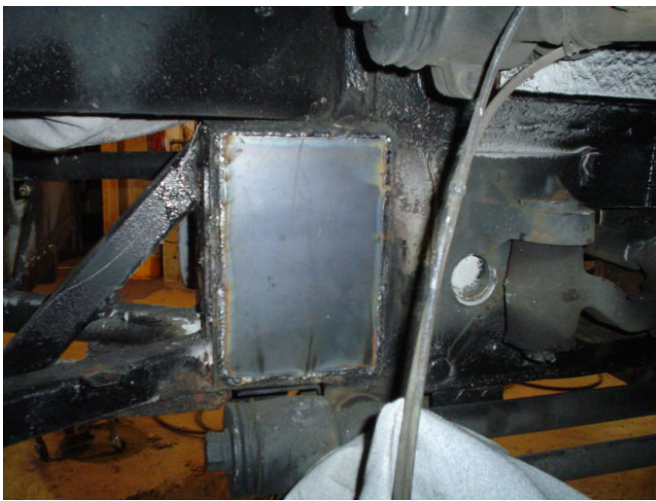
補強板の溶接部位となる母材は点検ハンマーにて打音に異常がないことを確認してください。

打音に異常がない場合、母材の強度が確保できるため、以下のように補強板による溶接補修が可能です。

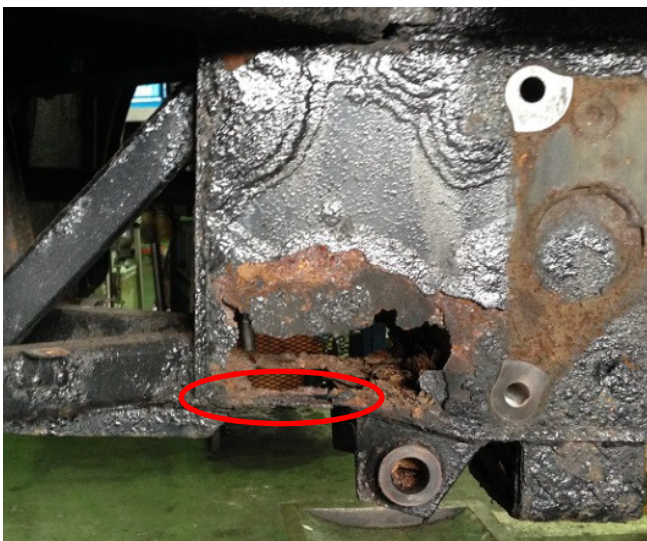
補強板の溶接部位となる母材に減肉・欠落がある場合、母材の強度を確保することができません。この場合、補強板による溶接補修ができないので、アセンブリ交換が必要です。

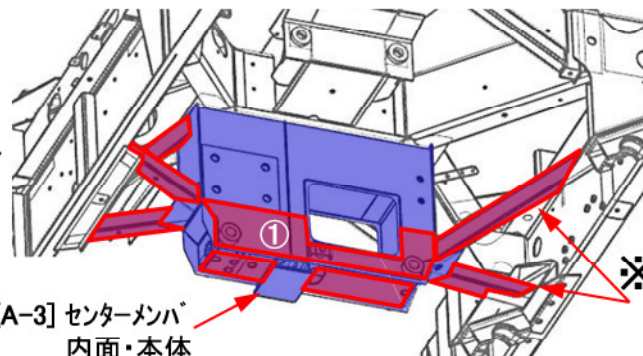
※ [A-3] センターメンバ 内面・本体

センターメンバは機能上重要な部位であるため、特に以下の場所を点検ハンマーで確認してください

- ・外観上、錆・腐食が見られる部分
- ・閉断面部の下面や縦面（特に下側の縦面）
- ・角パイプ部（下面、側面）

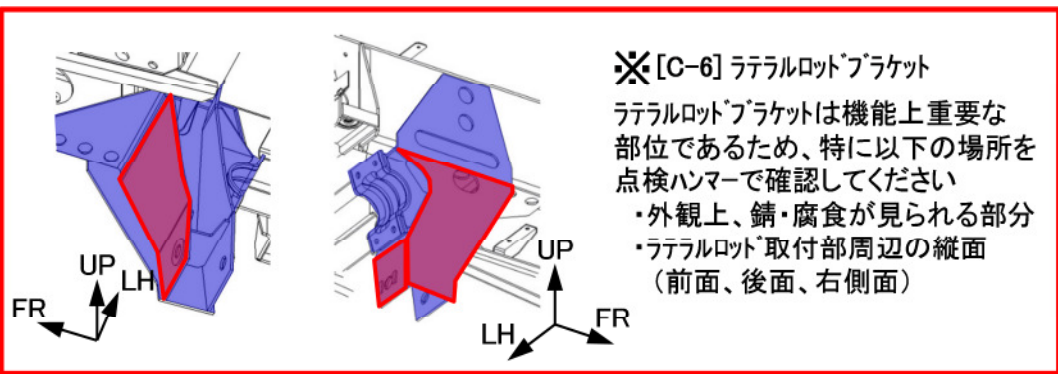
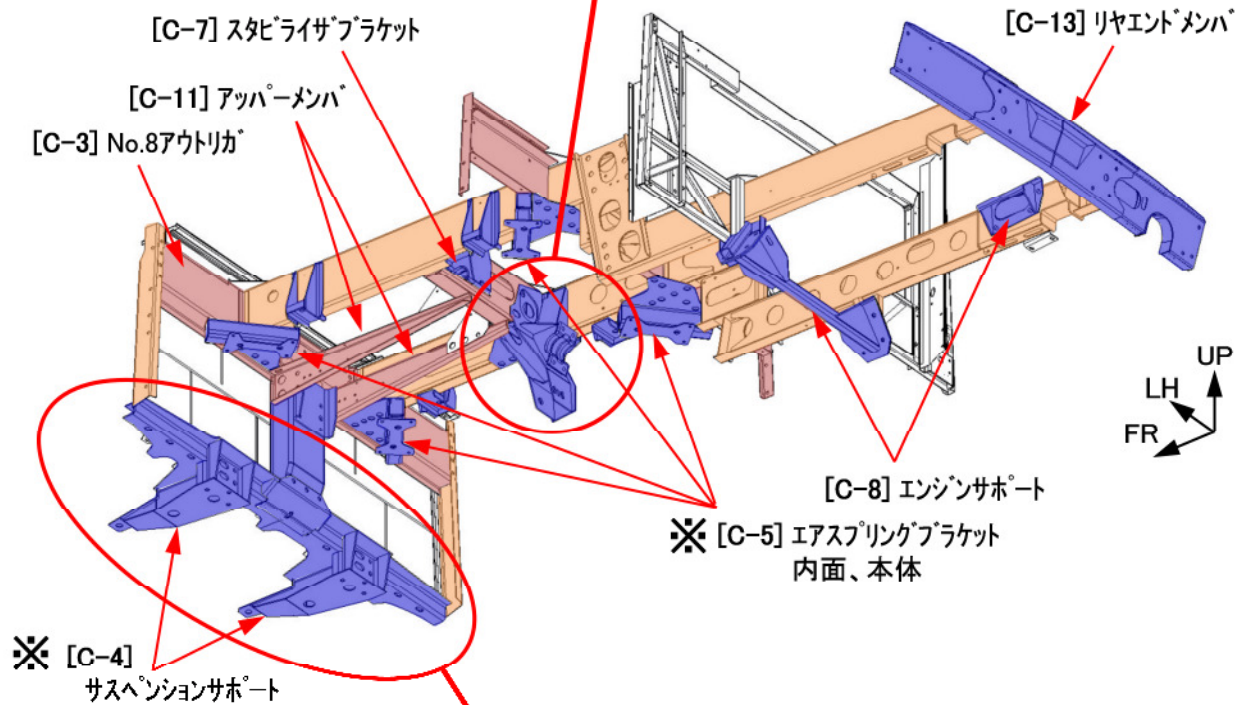
#### ※[C-5] エアスプリングブラケット

エアスプリングブラケットは機能上重要な部位であるため、特に以下の場所を点検ハンマーで確認してください

- ・外観上、錆・腐食が見られる部分
- ・閉断面部の縦面

注、裏側も同様、全4カ所共

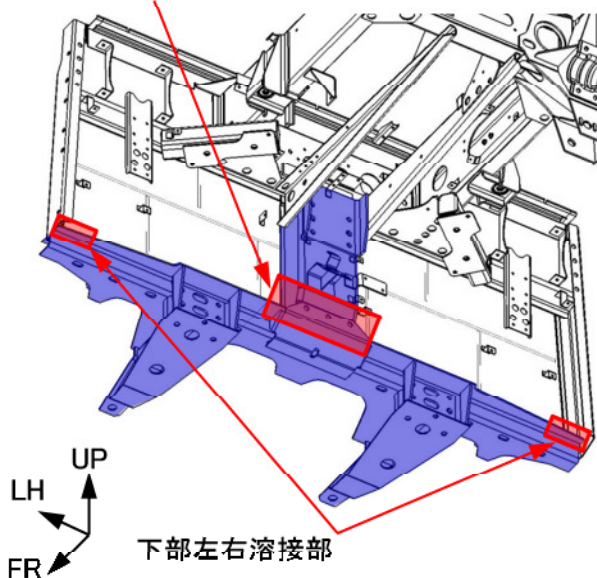
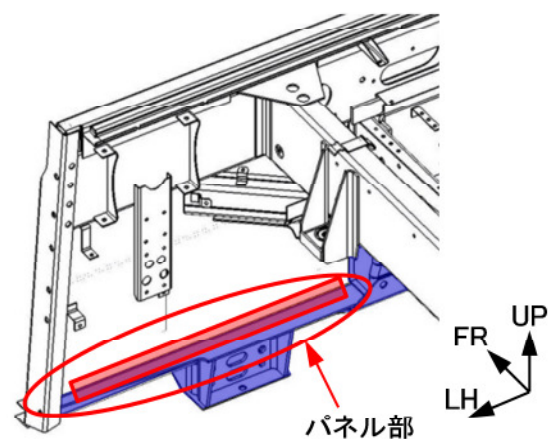
中央下部取付部周辺

### ※[C-4] サスペンションサポート

サスペンションサポートは機能上重要な部位であるため、特に以下の場所を点検ハンマーで確認してください

- ・外観上、錆・腐食が見られる部分
- ・中央下部 取付部周辺
- ・下部左右溶接部周辺
- ・パネル部

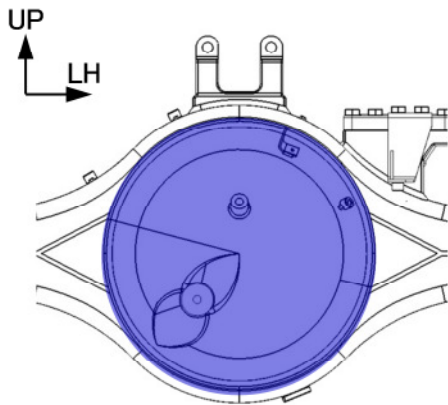
### ※ [F-6] リヤアクスル ハウジングカバー

リヤアクスルハウジングカバーは機能上重要な部位であるため、特に以下の場所を点検ハンマーで確認してください

- ・外観上、錆・腐食が見られる部分
- ・ハウジングカバー全体

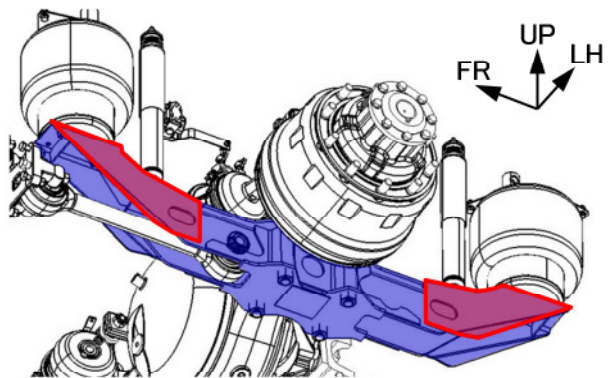
### ※ [F-1] サポートビーム

サポートビームは機能上重要な部位であるため、特に以下の場所を点検ハンマーで確認してください

- ・外観上、錆・腐食が見られる部分
- ・サポートビーム全体  
(特にショックアブソーバ周辺の縦面)

注、車面内側も同様、左右共側面はタイヤ取外して点検することを推奨します

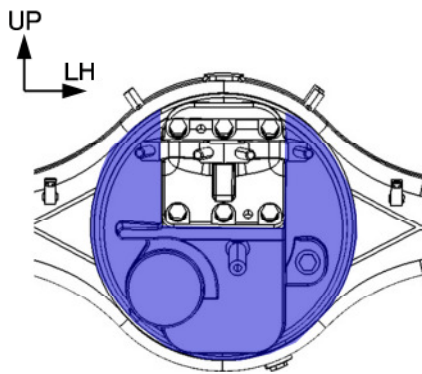
### ※ [F-6] リヤアクスル ハウジングカバー

リヤアクスルハウジングカバーは機能上重要な部位であるため、特に以下の場所を点検ハンマーで確認してください

- ・外観上、錆・腐食が見られる部分
- ・ハウジングカバー全体

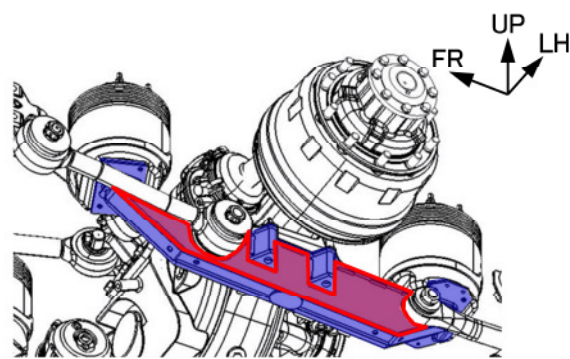
### ※ [F-1] サポートビーム

サポートビームは機能上重要な部位であるため、特に以下の場所を点検ハンマーで確認してください

- ・外観上、錆・腐食が見られる部分
- ・サポートビーム全体

注、車両内側も同様、左右共

側面はタイヤ取外して点検することを推奨します

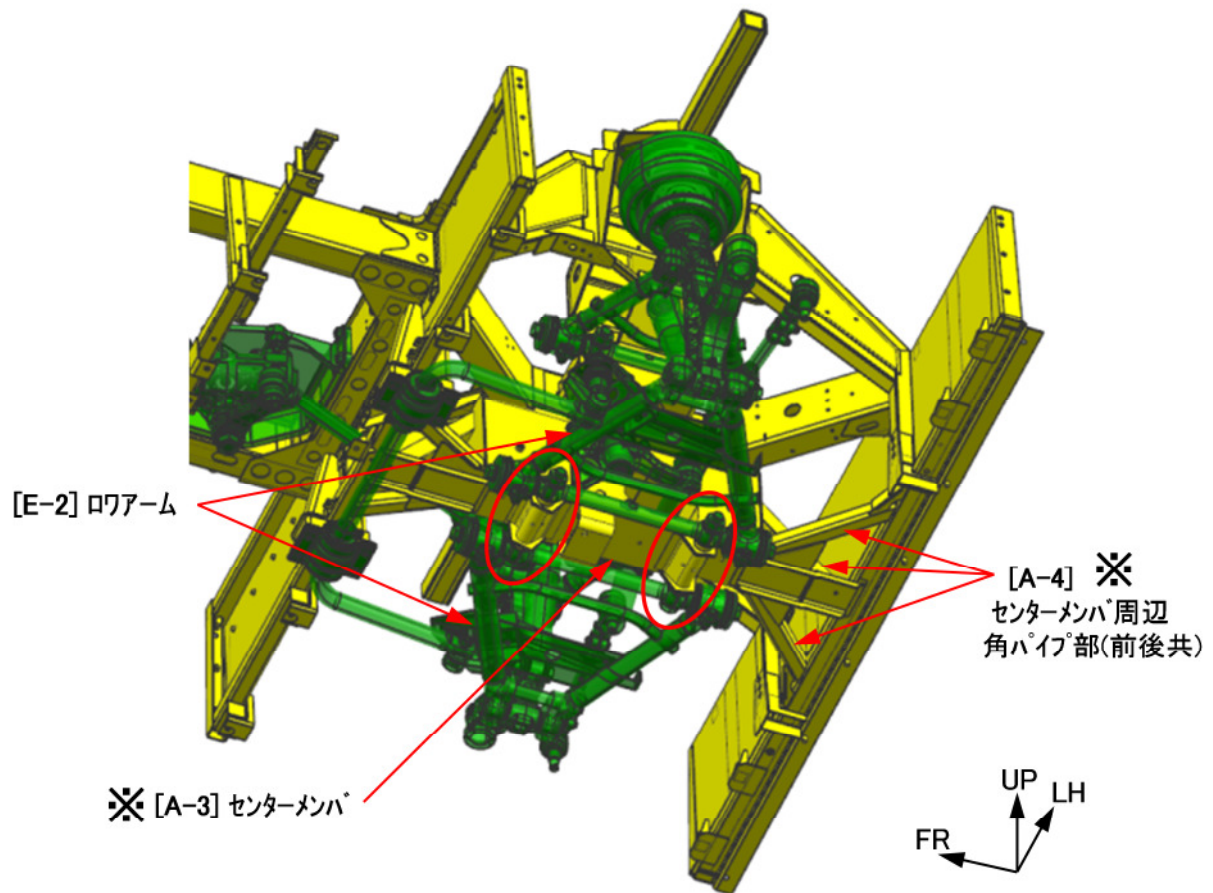
#### [A-3] センターメンバ、[A-4] センターメンバ周辺角パイプ部

センターメンバにはサスペンション部品である[E-2]ロワームが取付してあります。

錆・腐食が進行すると減肉・穴あきによりロワーム取付部が破断に至り、ステアリング操作が不能となり、重大事故につながる恐れがあります。

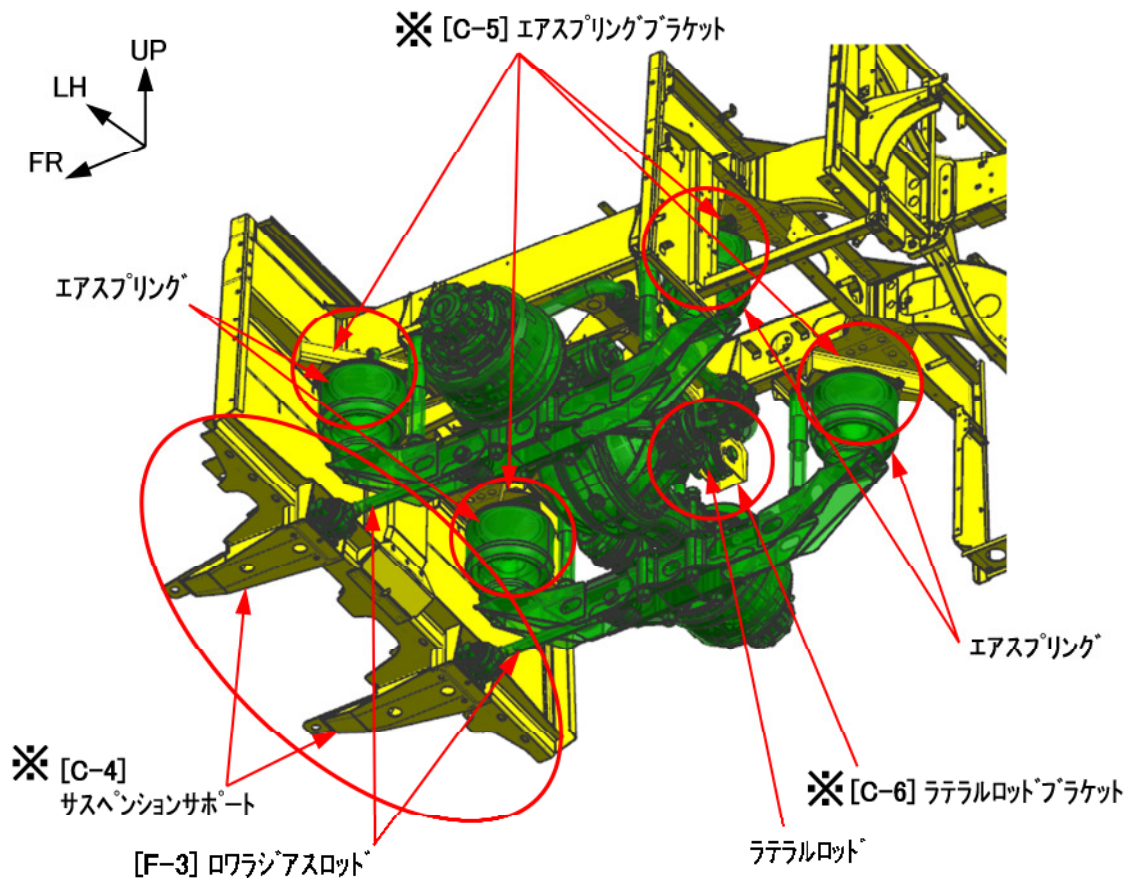
サスペンションサポートにはサスペンション部品である[F-3]ロワラジラスロッドが取付してあります。  
 錆・腐食が進行すると減肉・穴あきにより取付部が破断に至り、脱落部が路面と衝突・干渉し事故につながる恐れがあります。

エアスプリングブラケットにはサスペンション部品であるエアスプリングが取付してあります。  
 錆・腐食が進行すると減肉・穴あきにより閉断面構造が維持できなくなりつぶれ、エアスプリングの取付高さが変わることに伴う後軸のずれが発生し、直進性が悪くなる恐れがあります。

ラテラルロッドブラケットにはサスペンション部品であるラテラルロッドが取付してあります。  
 錆・腐食が進行すると減肉・穴あきにより取付部が破断に至り、サスペンションの横方向（車両左右方向）の保持ができなくなることに伴う後軸のずれが発生し、直進性が悪くなったり、リヤフェンダーとタイヤが干渉し事故につながる恐れがあります。

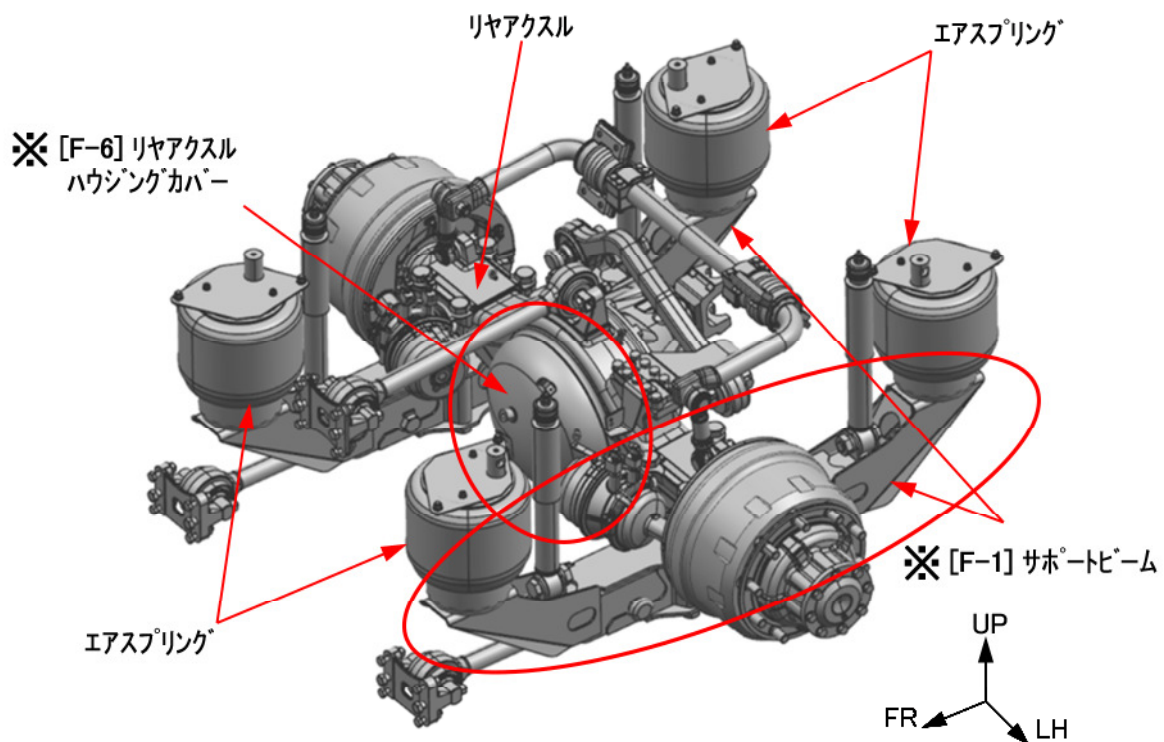
サポートビームにはサスペンション部品であるエアスプリングとリアアクスルが取付してあります。

錆・腐食が進行すると減肉・穴あきにより変形、もしくは破断に至り、エアスプリングやリアアクスルの取付位置が変わることにより、後軸のずれが発生し、直進性が悪くなったり、リヤフェンダーとタイヤが干渉し事故につながる恐れがあります。

リアアクスルハウジングカバーは 錆・腐食が進行すると減肉・穴あきによりデフオイルの漏れに至り、焼き付きを起こす恐れがあります。
