ふそう エアロエース、エアロクィーンの原動機（リターダーホース、ラジエーターホース）のリコールについて

リコール届出番号	5541	リコール開始日	令和6年9月27日
不具合の部位(部品名)	原動機（リターダーホース、ラジエーターホース）		
基準不適合状態にあると認める構造、装置又は性能の状況及びその原因	大型観光バスのリターダーホースおよびラジエーターホースにおいて、補強方法が不適切なため、補強糸と母材ゴムの密着力が不足しているものがある。そのため、ホース内冷却水の圧力変動によって補強糸が摩耗して破断すると、当該ホースが破損して冷却水が漏れるおそれがある。		
改善措置の内容	全車両、リターダーホースとラジエーターホースを対策品に交換する。

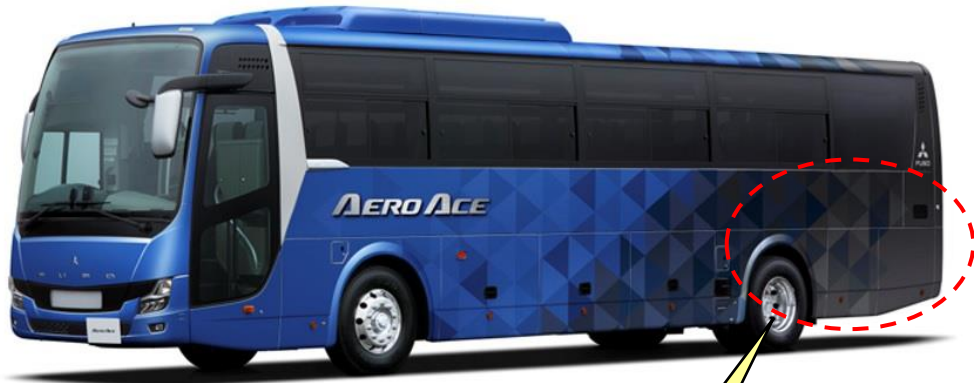
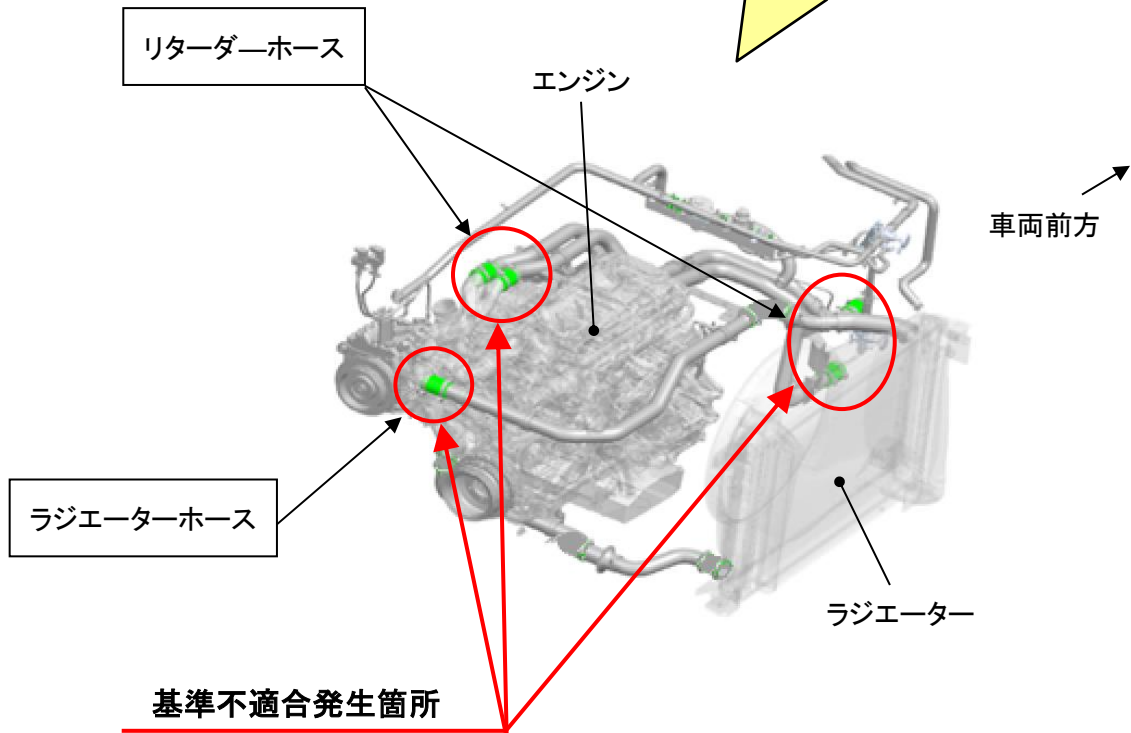
# 改善箇所説明図

大型観光バスのリターダーホースおよびラジエーターホースにおいて、補強方法が不適切なため、補強糸と母材ゴムの密着力が不足しているものがある。そのため、ホース内冷却水の圧力変動によって補強糸が摩耗して破断すると、当該ホースが破損して冷却水が漏れるおそれがある。

全車両、リターダーホースとラジエーターホースを対策品に交換する。

注：□ は、対策品に交換する部品を示す。

識別：作業完了車には、ラジエーターホースの上面に白色ペイントを塗布する。
