ふそう eCANTER の電気装置（電気配線）のリコールについて

改善箇所説明図

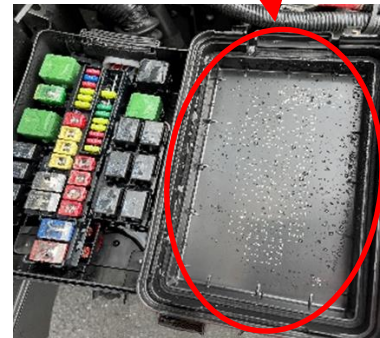
《 結露水の状況 》

ハイカレントヒューズボックスの蓋裏側に付着した結露水

電動トラックのハイカレントヒューズボックスに接続しているハーネスにおいて、分岐部に施している保護テープによる防水処置が不適切なため、保護テープが損傷するとハーネス内部に水が浸入してハイカレントヒューズボックス内で結露水が発生することがある。

そのため、結露水がハイカレントヒューズボックス内のリレー等に滴下して端子部が被水すると、EV システムが機能しなくなって走行不能に至る等の不具合が生じるおそれがある。

全車両、ハイカレントヒューズボックス行きハーネス分岐部に防水テープと防水シートを追加する。また、当該ボックス内部のリレー、ヒューズ、ハーネスの端子を点検し、腐食等が認められたものは修復または新品に交換すると共に、当該ボックス内部に水が浸入していた場合は水を除去する。

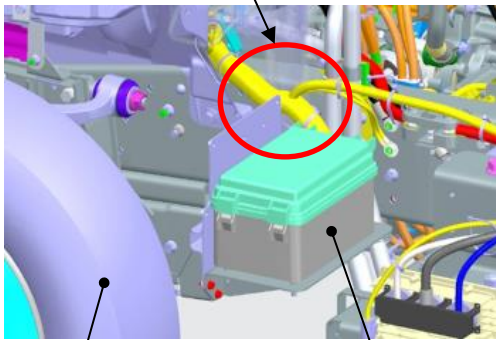
ハイカレントヒューズボックス行き
ハーネス分岐部

基準不適合発生箇所

注： は、防水テープと防水シートを追加する部品を示す。
