ふそう エアロエース、エアロクィーンの緩衝装置（ラテラルロッド&スタビライザーブラケット）  
のリコールについて

| リコール届出番号 | 5660 | リコール開始日 | 令和7年6月6日 |

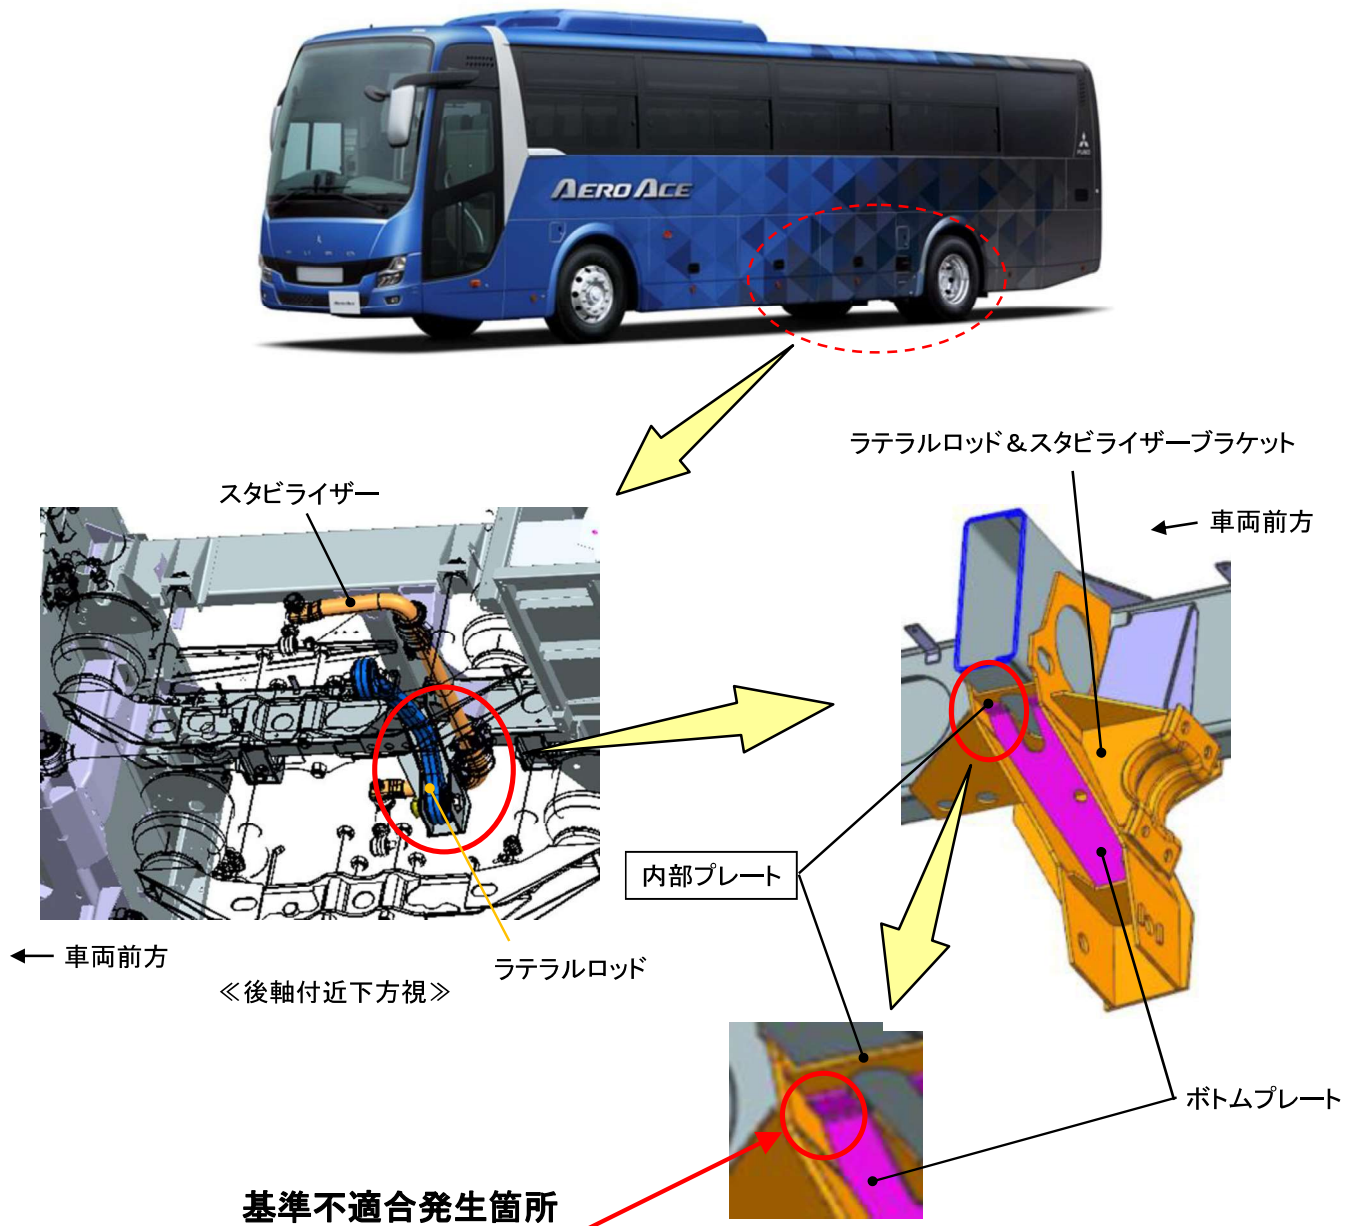
## 改善箇所説明図

ラテラルロッド&スタビライザーブラケットにおいて、溶接作業の指示が不適切なため、内部プレートの溶接が仮溶接となっている。そのため、そのままの状態で使用を続けると、当該ブラケットに亀裂が生じるおそれがある。

注：□ は正規状態に溶接し直す部品を示す。

全車両、ラテラルロッド&スタビライザーブラケットに取付けられている内部プレートの溶接を、正規状態に溶接し直す。また、当該ブラケットを点検し、亀裂の発生が認められた場合は補修する。

識別：作業完了車には、車両左後方点検リッド裏に白色ペイントを塗布する。
