ふそう ファイターの後退時車両直後確認装置（リヤビューカメラ）のリコールについて

改善箇所説明図

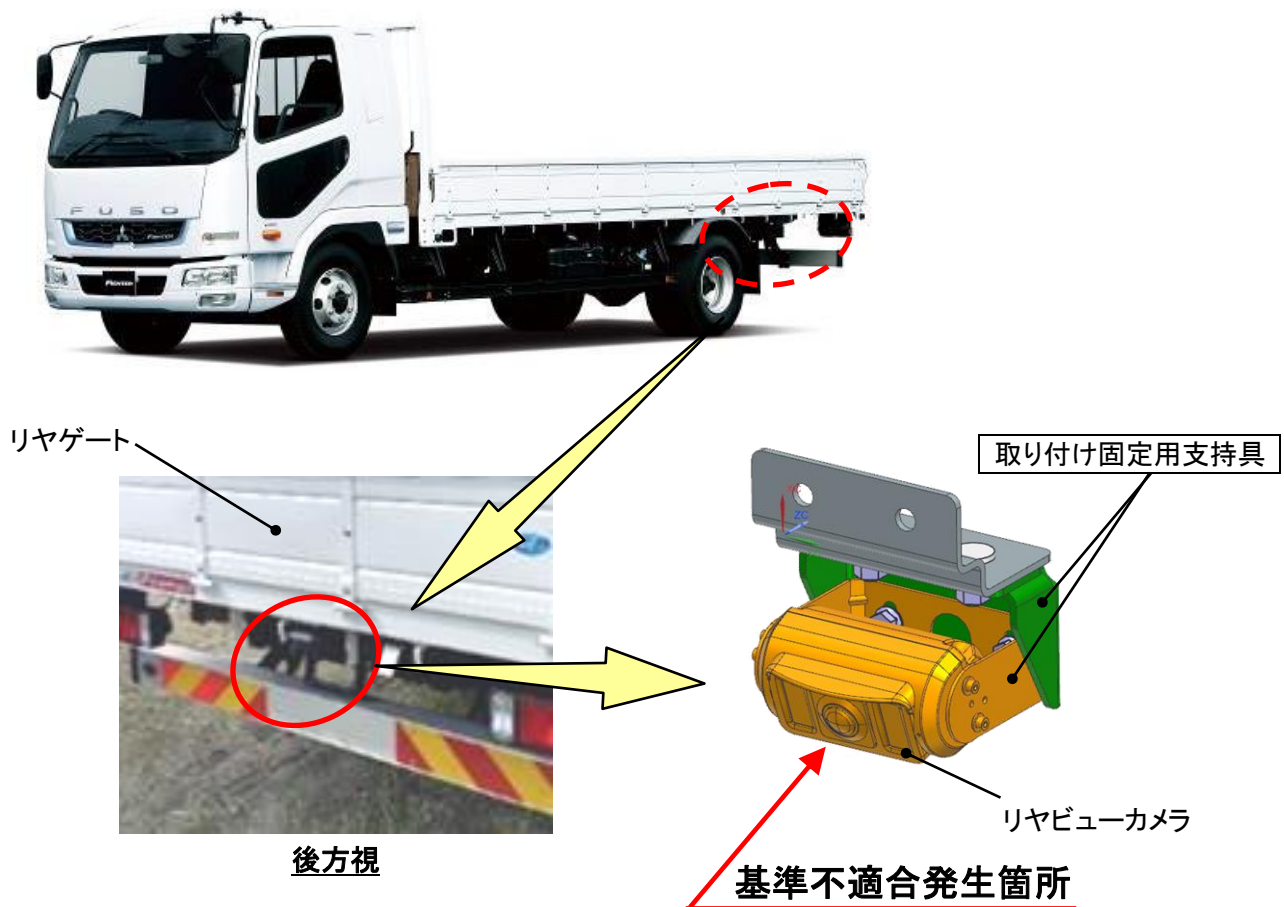
リヤビューカメラにおいて、荷台への取り付け位置が不適切なため、荷台のリヤゲートを下した際に当該カメラと干渉することがある。そのため、当該カメラのレンズが損傷して視認性が悪化し、法規不適合となるおそれがある。

全車両、リヤビューカメラの取り付け固定用支持具を変更する。また、当該カメラのレンズが損傷している場合は、当該カメラを新品に交換する。

識別：作業完了車には、リヤビューカメラ取り付け固定用支持具の裏面に白色ペイントを塗布する。
