改善箇所説明図

フロントバイザー&
ブラックベルトセット

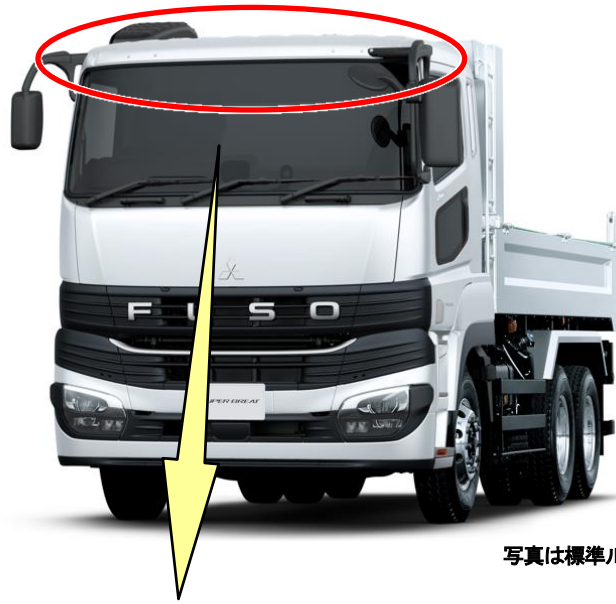
写真は標準ルーフ仕様

後付け用品として設定したフロントバイザー&ブラックベルトセットの取付ステーにおいて、溶接指示が不適切なため、製品の溶接品質が確保できず、取付ステー(パイプ)と取付ステー(ブラケット)間の溶接部の強度が不足しているものがある。そのため、走行時の振動や風圧の影響により当該部位が破断するおそれがある。そのままの状態で使用を続けると、最悪の場合、フロントバイザーが取付ステーごと脱落する。

全車両、フロントバイザー&ブラックベルトセットを取り外す。なお、購入時の費用については返金する。

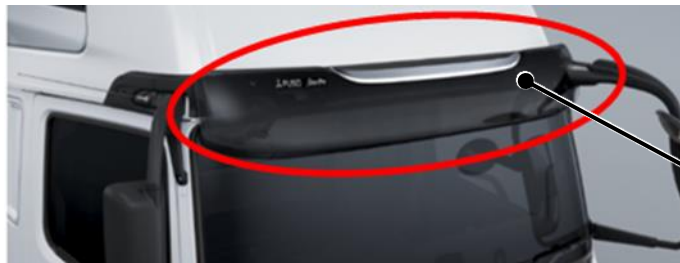
写真はハイルーフ仕様

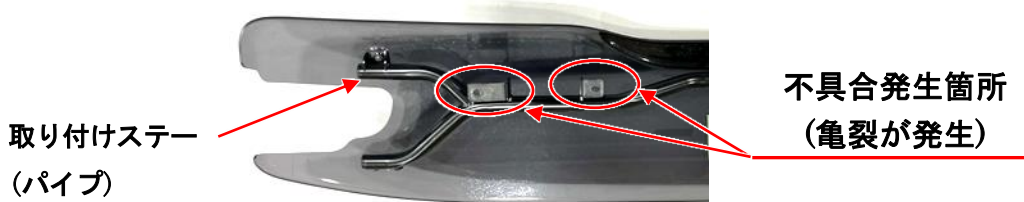
フロントバイザー裏側

取り付けステー
(パイプ)

不具合発生箇所
(亀裂が発生)
