不具合箇所説明図

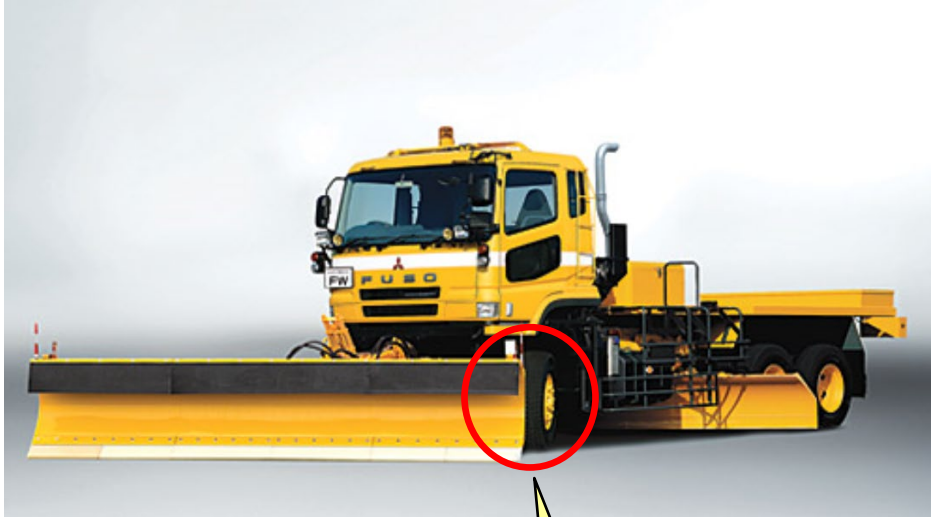
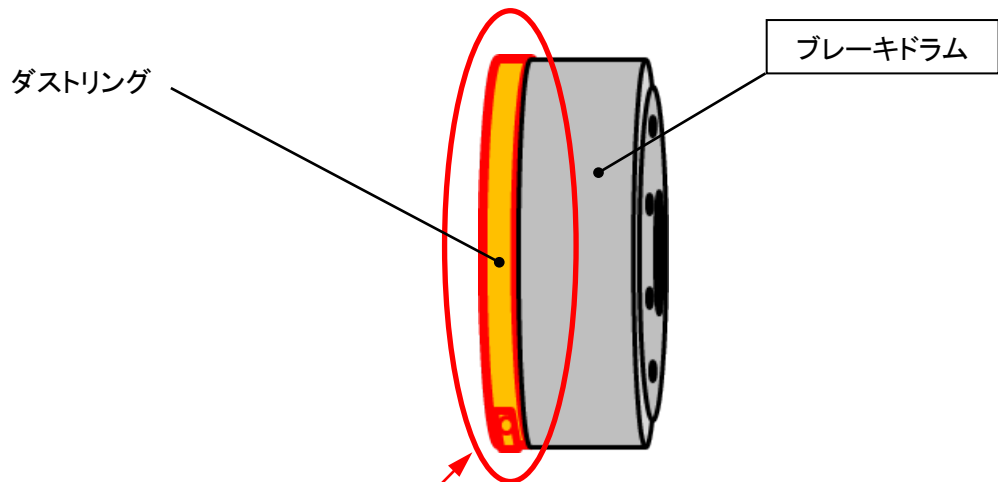
不具合発生箇所

大型トラック（除雪車）の交換修理用前輪ブレーキドラムにおいて、ダストリングが溶接されていない異品が出荷された。

全車両、前輪のブレーキドラムを点検し、ダストリングが無い場合はダストリング付きのブレーキドラムに交換する。
