***SUPER GREAT***

**AMB (衝突被害軽減ブレーキ) 装着車  
取り扱いについて**

mitsubishi FUSO TRUCK & BUS CORPORATION

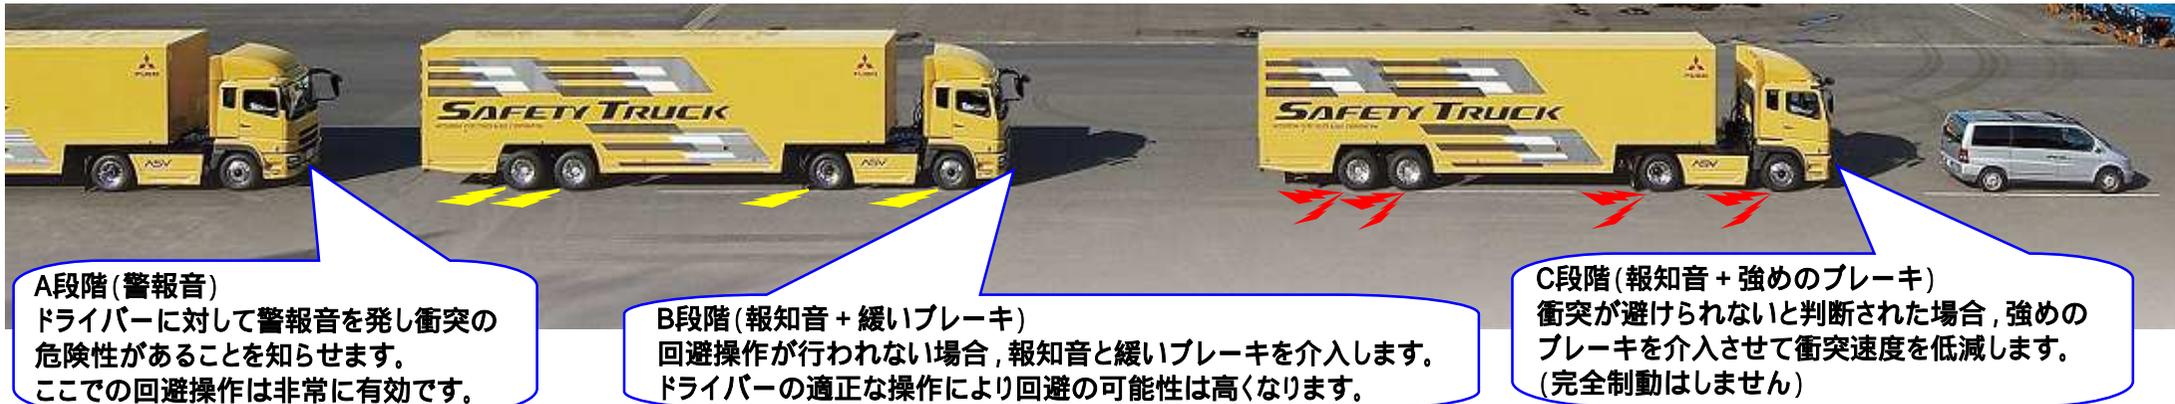
## AMBの作動イメージ

ミリ波レーダーで捕捉している先行車との車間距離と、自車速度の相対速度を考慮し、衝突などの危険な状態に陥りそうな場合に、警報音を発報します。

多重表示部	車間距離警報ブザー	AMB ブザー	ブレーキ作動
<b>A段階</b> (1次警報)		“ピー”の連続音	警報音 “ピッピッ”の断続音	なし
<b>B段階</b> (2次警報)		“ピー”の連続音	報知音 “ピー”の連続音	緩いブレーキが作動
<b>C段階</b>		“ピー”の連続音	報知音 “ピー”の連続音	強いブレーキが作動

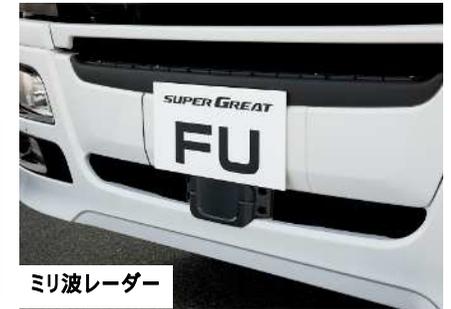
## ミリ波レーダー

前方車両との車間距離を測定するレーダーはフロントバンパー部ナンバープレート下に装着されています。

レーダーまたはレーダーカバーに塗装したりレーダーの前方に物を取り付けたりしないでください。先行車との車間距離を計測できなくなり、正常に作動しなくなるおそれがあります。

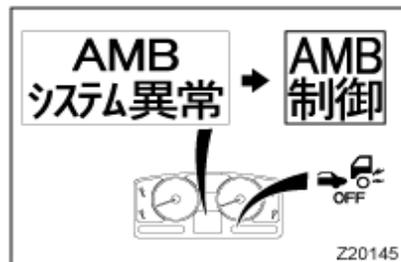
“AMBシステム異常”拡大表示後

が表示したときは、レーダーカバー部に汚れや雪・氷が付着しているか、AMBの故障が考えられます。また、ウォーニングランプも点灯します。安全な場所に停車し、次の点検を行います。エンジンを一旦停止します。レーダーカバー部に汚れや雪・氷が付着していないか点検します。付着しているときは清掃してください。エンジンを再始動し、表示が消えれば異常ではありません。表示が消灯しないときは、三菱ふそうサービス工場へ点検をお受けください。
