ふそうスーパーグレートの連結装置（ロックガード）のリコールについて

リコール届出番号	5515	リコール開始日	令和6年7月11日
基準不適合状態にあると認める構造、装置又は性能の状況及びその原因	大型トラクタの連結装置において、誤連結防止部品（ロックガード）の形状が不適切なため、トラクタとトレーラの高さがあっていない状態で連結操作をおこなうと、ロックガードが正しく作動せず誤連結状態であっても多重表示モニターに正常連結状態を示すカプラーロックインジケータ（緑色）が表示されることがある。そのため、走行中にトレーラが分離するおそれがある。		
改善措置の内容	全車両、ロックガードを対策品に交換すると共に、ロックガードの位置を調整する。なお、対策品に交換するまでの間、使用者へ連結操作時にトラクタとトレーラの高さを合わせる事及び完了後に連結状態を目視確認することを周知する。

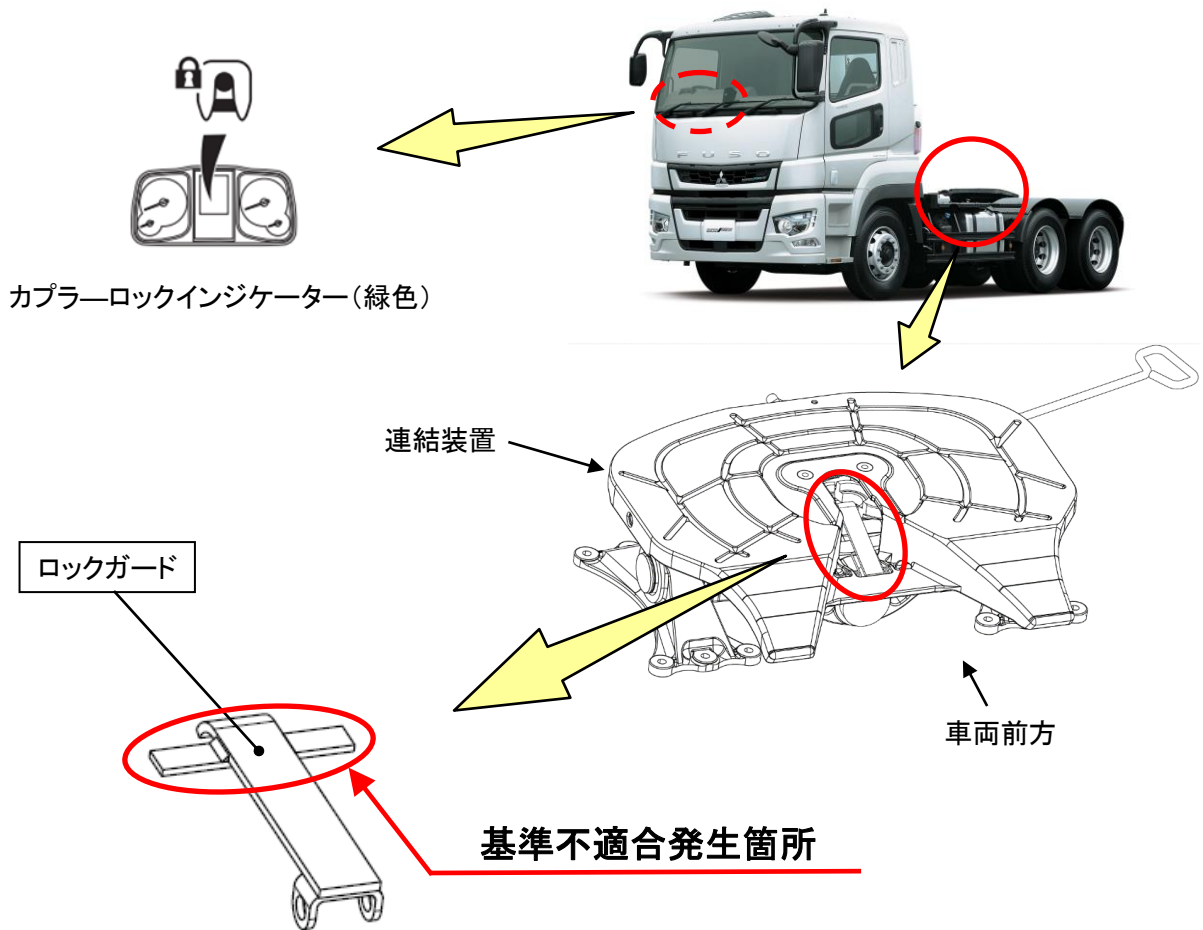
## 改善箇所説明図

改善前	改善後

大型トラックの連結装置において、誤連結防止部品（ロックガード）の形状が不適切なため、トラックとトレーラの高さがあっていない状態で連結操作をおこなうと、ロックガードが正しく作動せず誤連結状態であっても多重表示モニターに正常連結状態を示すカプラーロックインジケータ（緑色）が表示されることがある。そのため、走行中にトレーラが分離するおそれがある。

注：  は、交換と位置調整を実施する部品を示す。

全車両、ロックガードを対策品に交換すると共に、ロックガードの位置を調整する。なお、対策品に交換するまでの間、使用者へ連結操作時にトラックとトレーラの高さを合わせる事及び完了後に連結状態を目視確認することを周知する。

識別：作業完了車には、連結装置左後方の銘板に白色ペイントを塗布する。
