ふそうエアロエースのその他の装置（天井エアコンユニット）のリコールについて

リコール届出番号	5586	リコール開始日	令和6年11月29日
基準不適合状態にあると認める構造、装置又は性能の状況及びその原因	大・中型観光バスにおいて、天井エアコンユニットの樹脂製カバーを固定する金具類の防錆処置が不適切なため、当該金具類に錆が生じるものがある。そのため、そのままの状態で使用を続けると、当該金具類の接合力が錆の進行によって低下し、最悪の場合、強い横風等を受けるとカバーが持ち上がって固定部が破損し、天井エアコンユニットからカバーが脱落するおそれがある。		
改善措置の内容	全車両、各天井エアコンユニットカバーの取付け金具にリベットによる固定を追加すると共に、サイドカバー側フレームのカバー固定部にL字フレームを追加する。

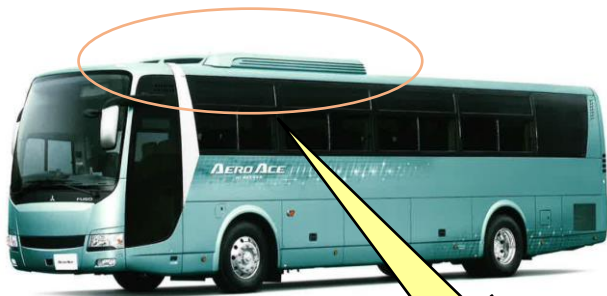
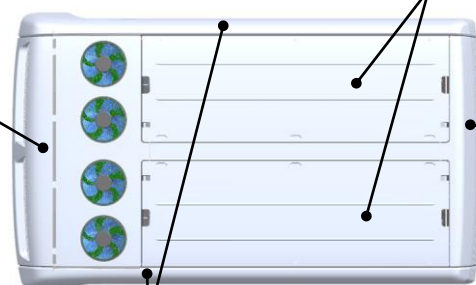
《 天井エアユニットカバー（上方視）》

：基準不適合発生箇所

※各天井エアユニットカバーの取付け金具を含む。

← 車両前方

A/Cカバー

リヤカバー

サイドカバー

A/Cカバー 取付け金具

フロントカバー

大・中型観光バスにおいて、天井エアユニットの樹脂製カバーを固定する金具類の防錆処置が不適切なため、当該金具類に錆が生じるものがある。そのため、そのままの状態で使用を続けると、当該金具類の接合力が錆の進行によって低下し、最悪の場合、強い横風等を受けるとカバーが持ち上がって固定部が破損し、天井エアユニットからカバーが脱落するおそれがある。

全車両、各天井エアユニットカバーの取付け金具をリベットによる固定を追加すると共に、サイドカバー側フレームのカバー固定部にL字フレームを追加する。

注： は追加する部品を示す。

はリベットによる固定を追加する箇所を示す。

識別：作業完了車には、車両左後方点検リッド裏に青色のペイントを塗布する。

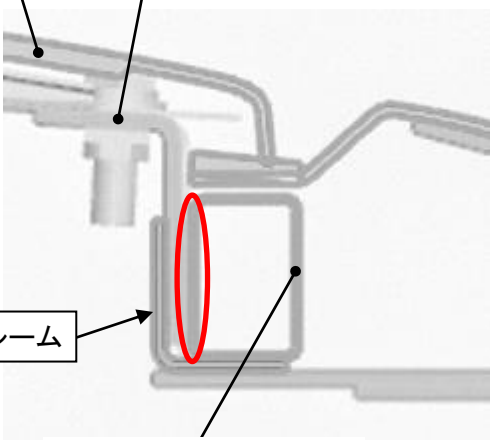
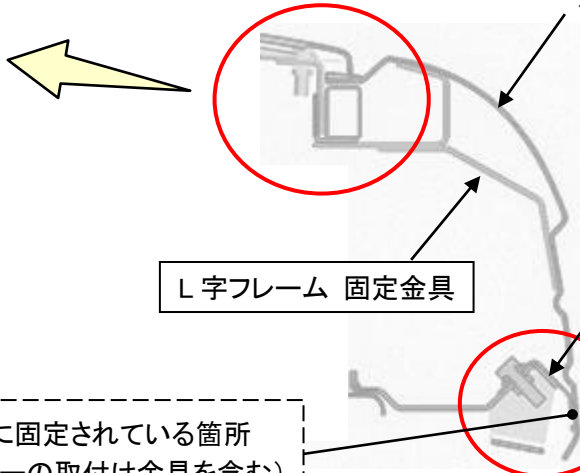
《 サイドカバー部 断面 》

L字フレーム

サイドカバー側フレーム

サイドカバー

L字フレーム 固定金具

サイドカバー取付け金具

金属製の金具類が接着剤で樹脂製カバーに固定されている箇所
(サイドカバー以外の天井エアユニットカバーの取付け金具を含む)

※図は対策後の状態を示す。(右側も同様)
