ふそう スーパーグレートその他の装置（サンバイザー）のリコールについて

ふそう スーパーグレートその他の装置（サンバイザー）について、令和7年8月26日に下記のリコールを国土交通省に届け出ました。ご愛用車の措置について、販売会社から早急にご連絡・ご相談をさせていただきますので、よろしくお願い申し上げます。

リコール届出番号	5706	リコール開始日	令和7年8月27日
基準不適合状態にあると認める構造、装置又は性能の状況及びその原因	サンバイザーに使用されている不織布PVC(ポリ塩化ビニル)表皮において、表皮への難燃性の付与がされていないため、燃焼試験時に基準に定められているよりも速い速度で延焼し、保安基準に適合していない。		
改善措置の内容	全車両、全てのサンバイザーを対策部品に交換する。

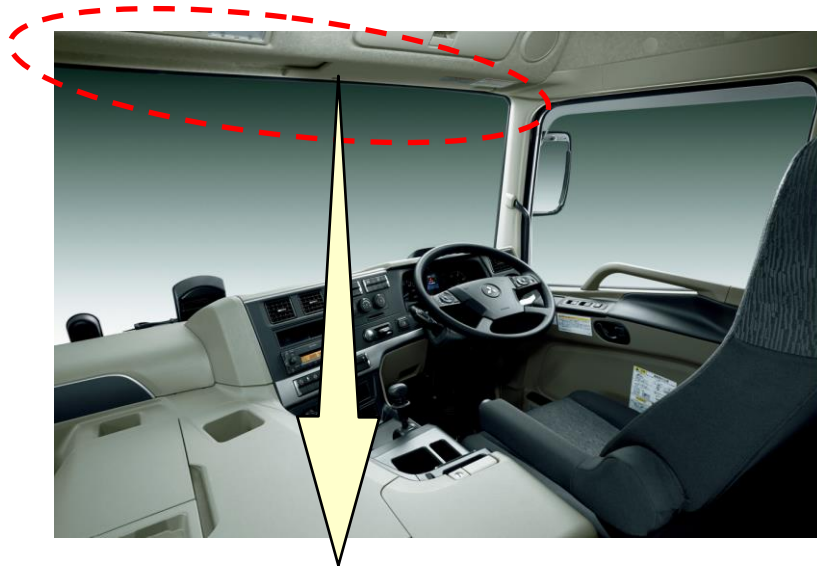
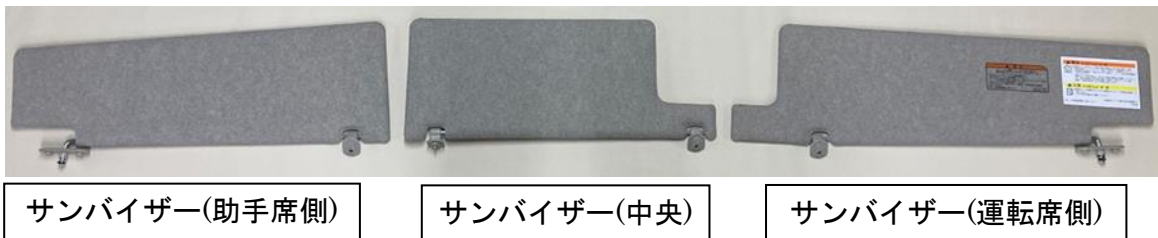
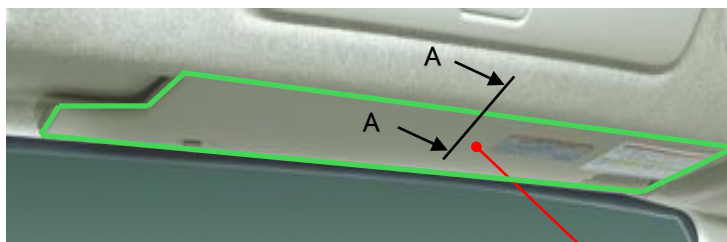
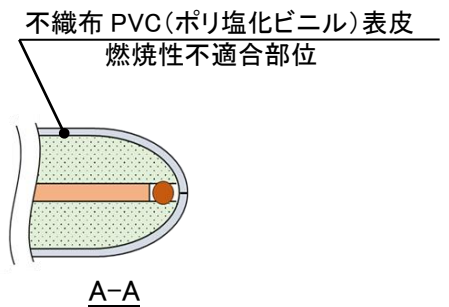
## 改善箇所説明図

写真はサンバイザー(運転席側)

### 基準不適合発生箇所

サンバイザーに使用されている不織布 PVC(ポリ塩化ビニル)表皮において、表皮への難燃性の付与がされていないため、燃焼試験時に基準に定められているよりも速い速度で延焼し、保安基準に適合していない。

注：□ は対策部品に交換させて頂く部品を示す。

#### 改善措置の内容

全車両、全てのサンバイザーを対策部品に交換する。

識別：作業終了後、ステアリングコラム裏のブラケット側面に青色で直径 5mm のマークを塗布する。
