不具合箇所説明図

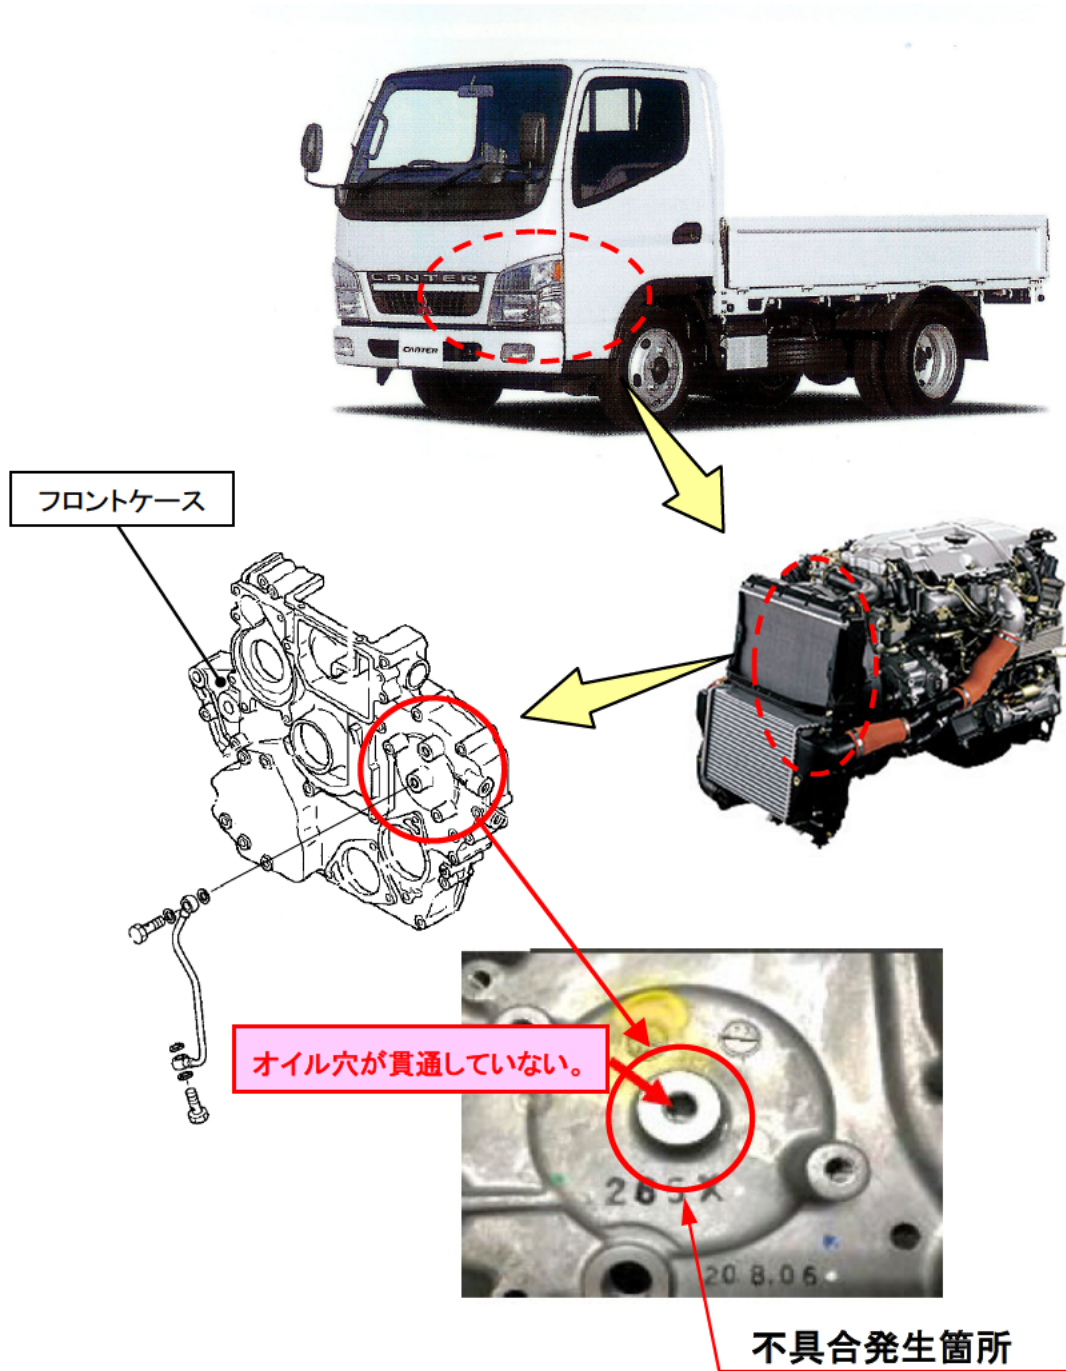
小型トラックの交換修理用フロントケース（4M5 型エンジン用）において、オイル穴が貫通していないものがある。そのため、そのままの状態で使用を続けると、潤滑不良によりエンジンが破損して走行不能に至るおそれがある。

注：□ は、交換の対象になる部品を示す。

全車両、フロントケースのオイル穴を点検し、貫通していない場合はエンジン一式を交換する。
