改 善 箇 所 説 明 図

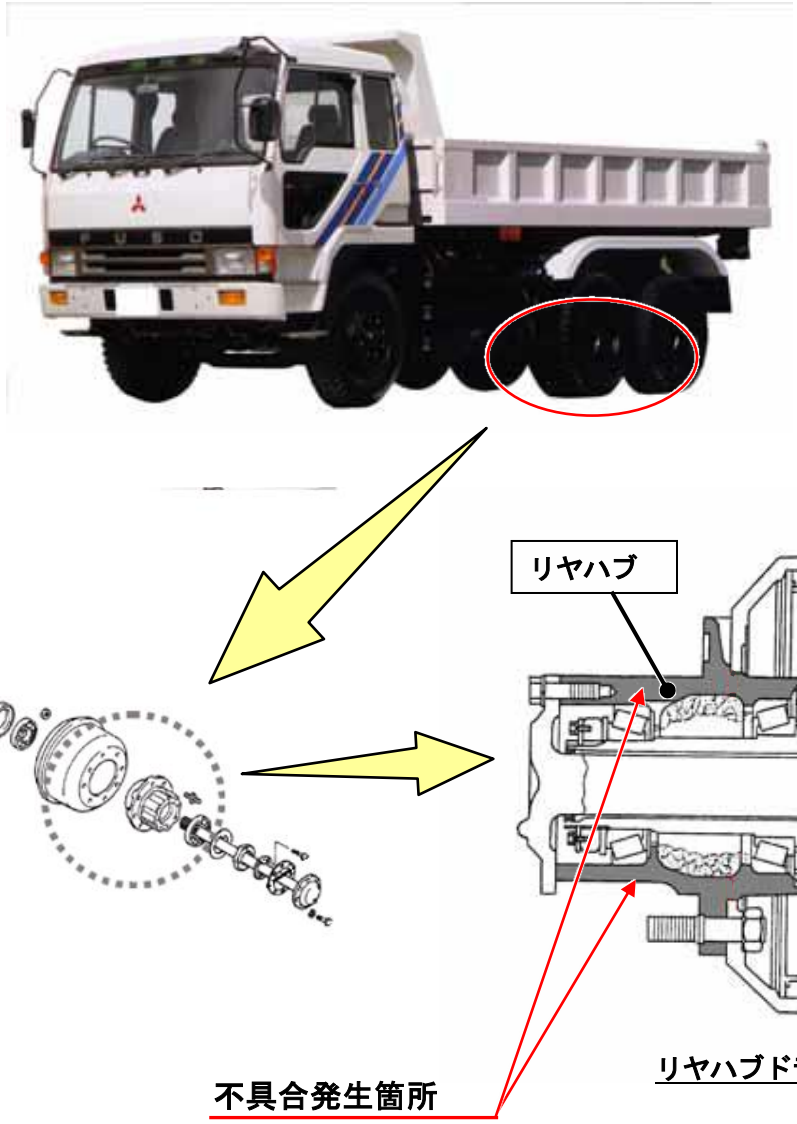
リヤハブにおいて、補用品の供給が不適切なため、当該部品が現行品から旧品に交換されたものがある。

全車両、リヤハブを点検し、旧品が装着されていた場合は現行品に交換する。
