改 善 箇 所 説 明 図

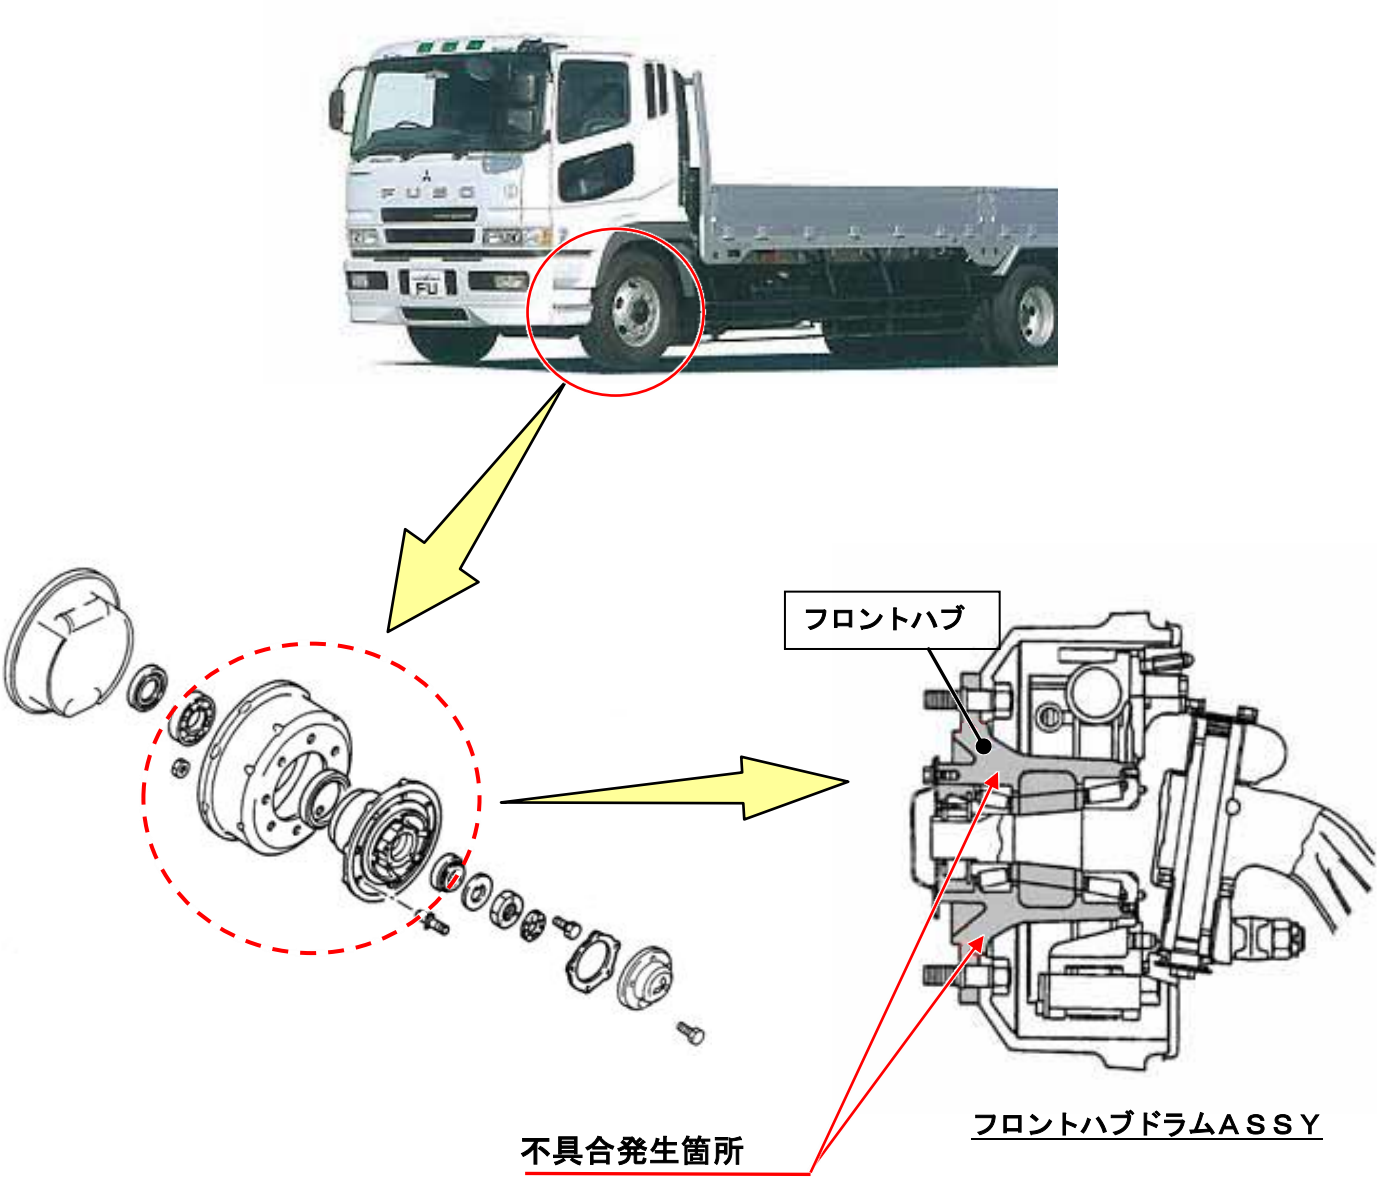
フロントハブにおいて、補用品の供給が不適切なため、当該部品が現行品から旧品に交換されたものがある。

改善の内容

全車両、フロントハブを点検し、旧品が装着されていた場合は現行品に交換する。
