## お客様へのお知らせ

### バス車両床下の防錆メンテナンス実施のお願い

## 三菱ふそうバス車両床下の防錆点検と補修要領

道路で使用される多量の凍結防止剤が原因で、車両下部の床下部品に早期腐食が発生する恐れがあります。

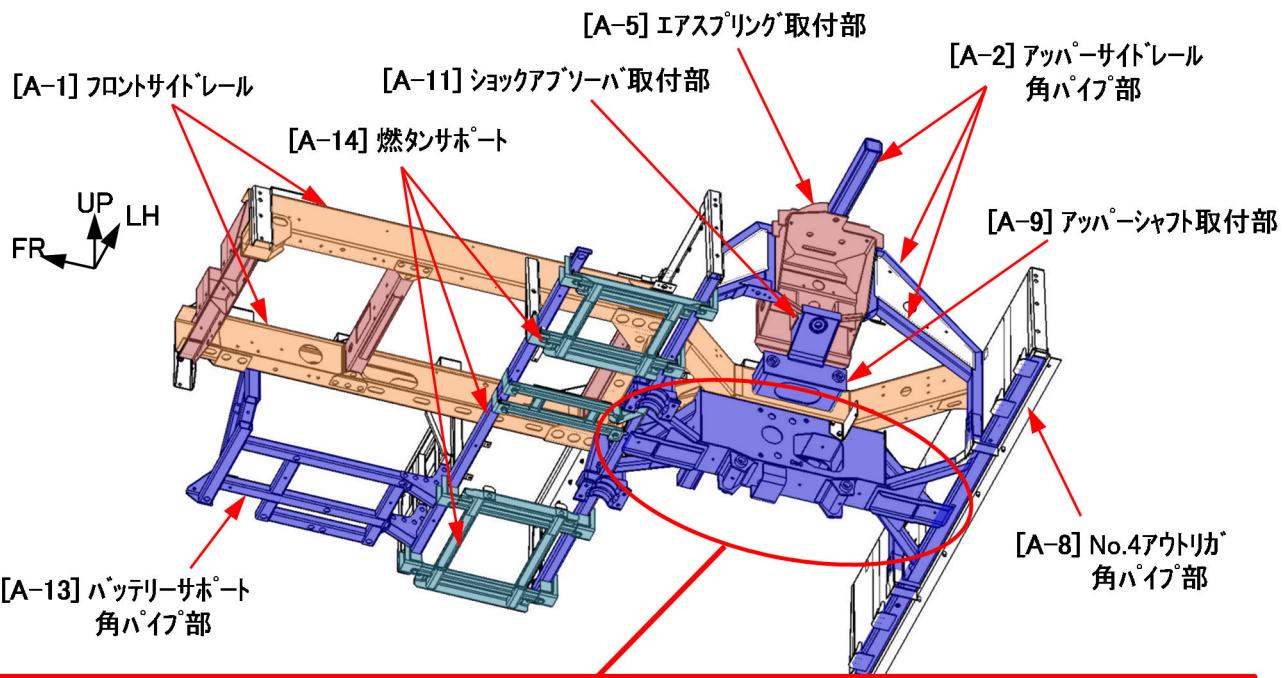
## 9. 主要点検補修部位 概略図（フロントフレーム）【該当車：MS、MM】

センターメンバは機能上重要な部位であるため、特に以下の場所を点検ハンマーで確認してください

- ・外観上、錆・腐食が見られる部分
- ・閉断面部の下面や縦面（特に下側の縦面）
- ・角パイプ部（下面、側面）

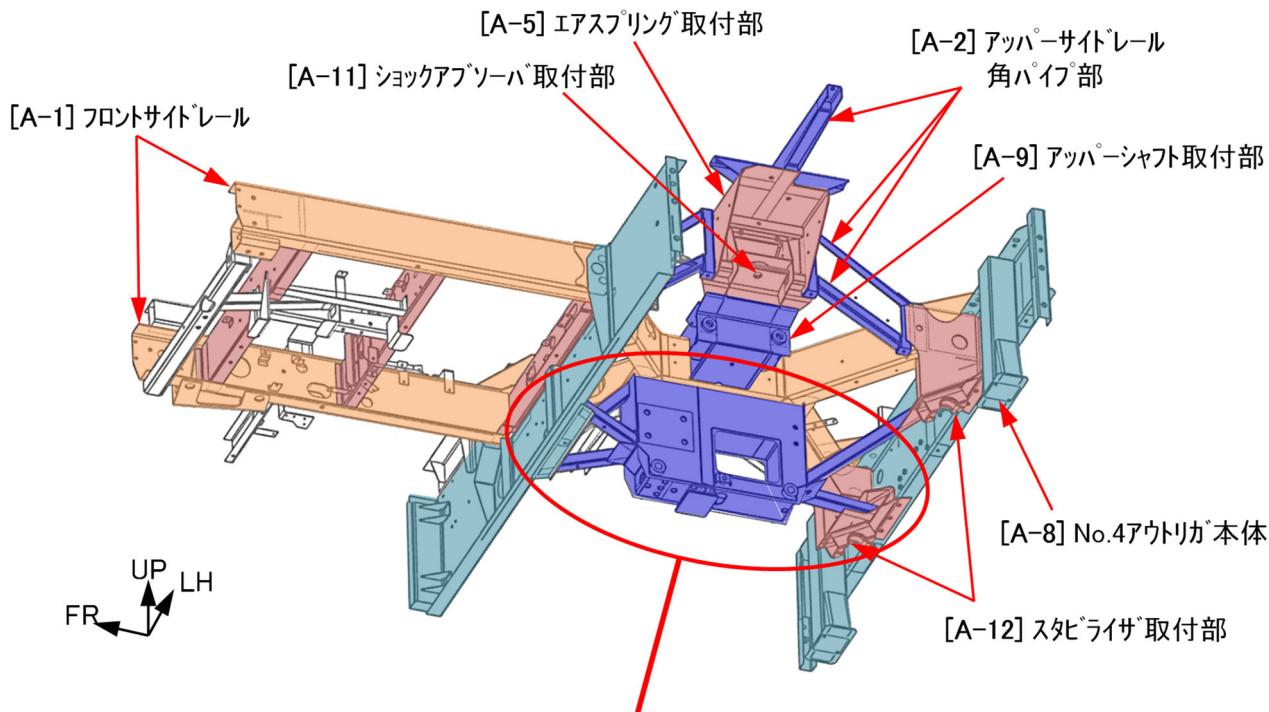
## 9. 主要点検補修部位 概略図（フロントフレーム）【該当車：MKとMJのフロント独懸車】

センターメンバは機能上重要な部位であるため、特に以下の場所を点検ハンマーで確認してください

- ・外観上、錆・腐食が見られる部分
- ・閉断面部の下面や縦面  
(特に下側の縦面)
- ・角パイプ部(下面、側面)

※ [A-3] センターメンバ  
内面・本体

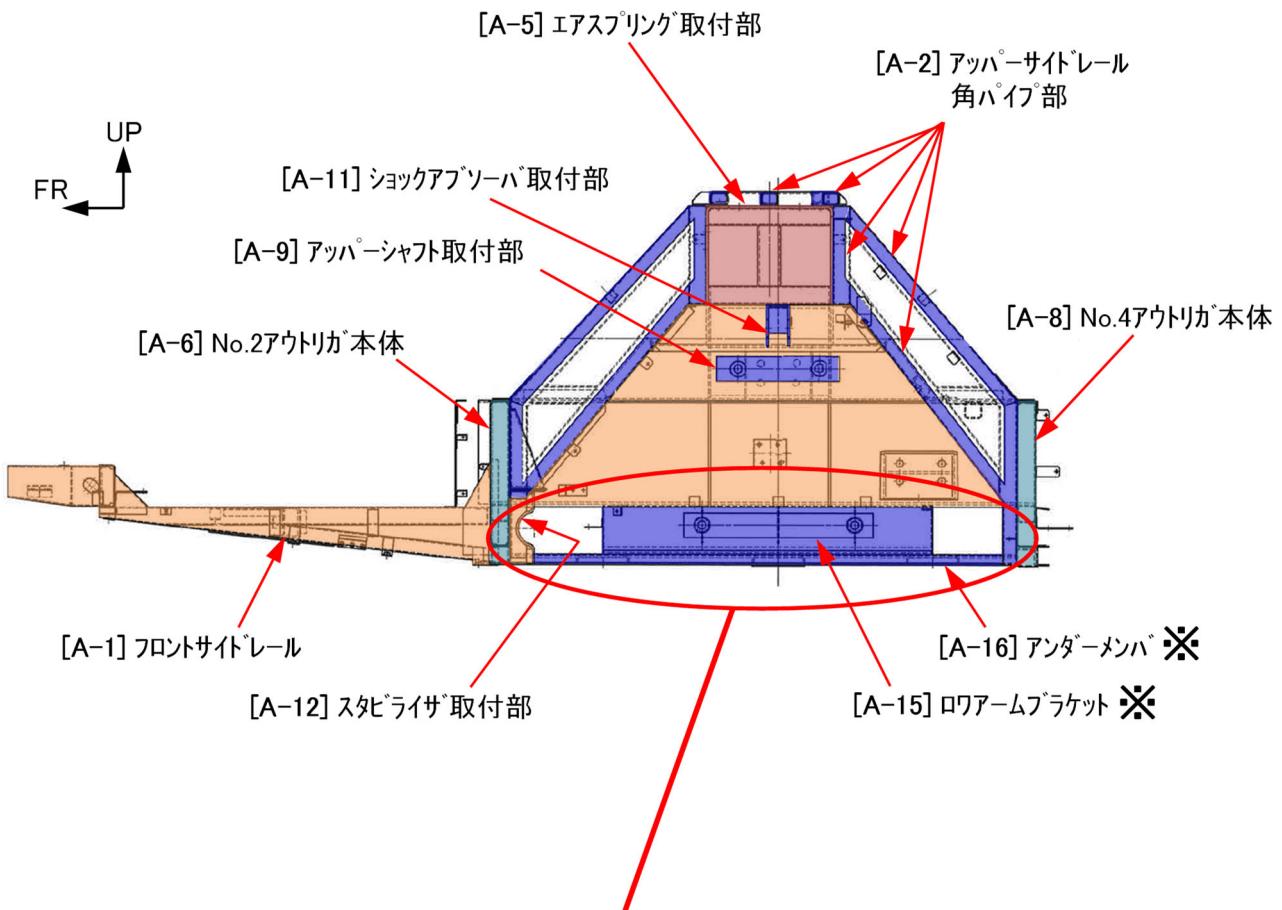
## 9. 主要点検補修部位 概略図（フロントフレーム）【該当車：MU】

ロワームブラケット、アンダーメンバは  
機能上重要な部位であるため、  
特に以下の場所を点検ハンマーで  
確認してください

- ・外観上、錆・腐食が見られる部分
- ・閉断面部の下面や縦面  
(特に下側の縦面)

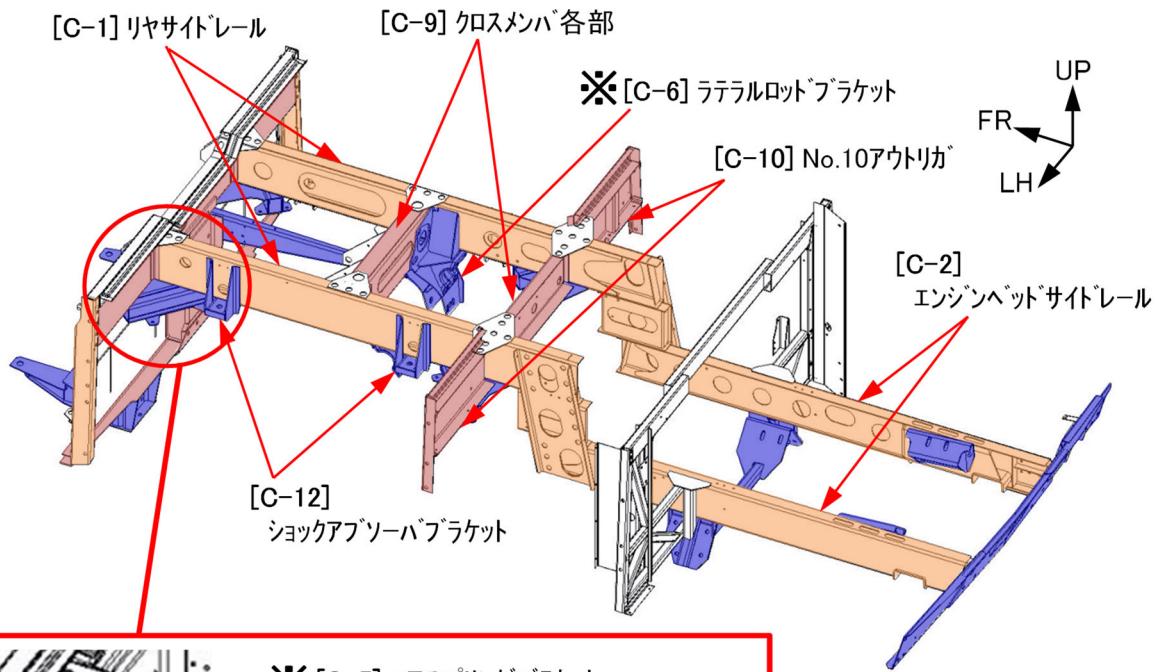
## 9. 主要点検補修部位 概略図（リヤフレーム）【該当車：MS】

#### ※ [C-5] エアスプリングブラケット

エアスプリングブラケットは機能上重要な部位であるため、特に以下の場所を点検ハンマーで確認してください

- ・外観上、錆・腐食が見られる部分
- ・閉断面部の縦面

エアスプリングブラケットにはサスペンション部品であるエアスプリングが取付してあります。鏽・腐食が進行すると減肉・穴あきにより閉断面構造が維持できなくなりつぶれ、エアスプリングの取付高さが変わることによる後軸のずれが発生し、直進性が悪くなる恐れがあります。
