## お客様へのお知らせ

### バス車両床下の防錆メンテナンス実施のお願い

## 三菱ふそうバス車両床下の防錆点検と補修要領

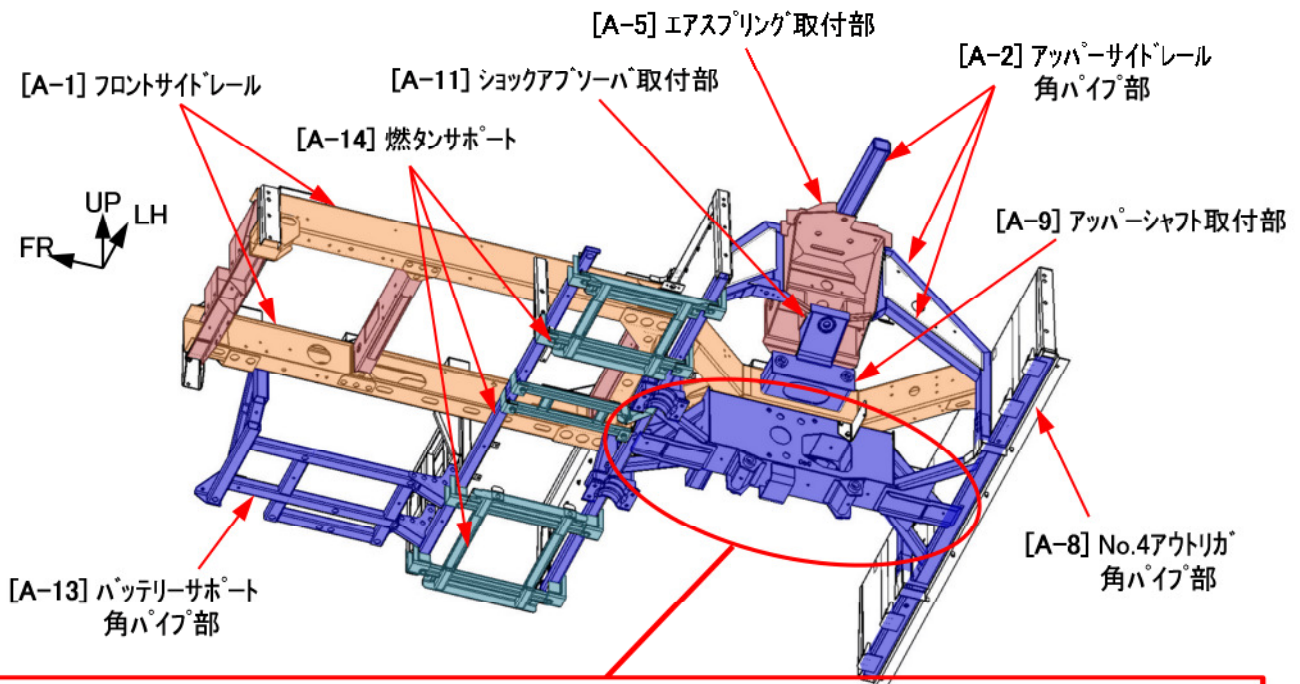
## 9、主要点検補修部位 概略図（フロントフレーム）【該当車:MS、MM】

※印部位は機能上重要な部位であるため、特に重点的に点検してください

センターメンバは機能上重要な部位であるため、特に以下の場所を点検ハンマーで確認してください

- ・外観上、錆・腐食が見られる部分
- ・閉断面部の下面や縦面（特に下側の縦面）
- ・角パイプ部（下面、側面）

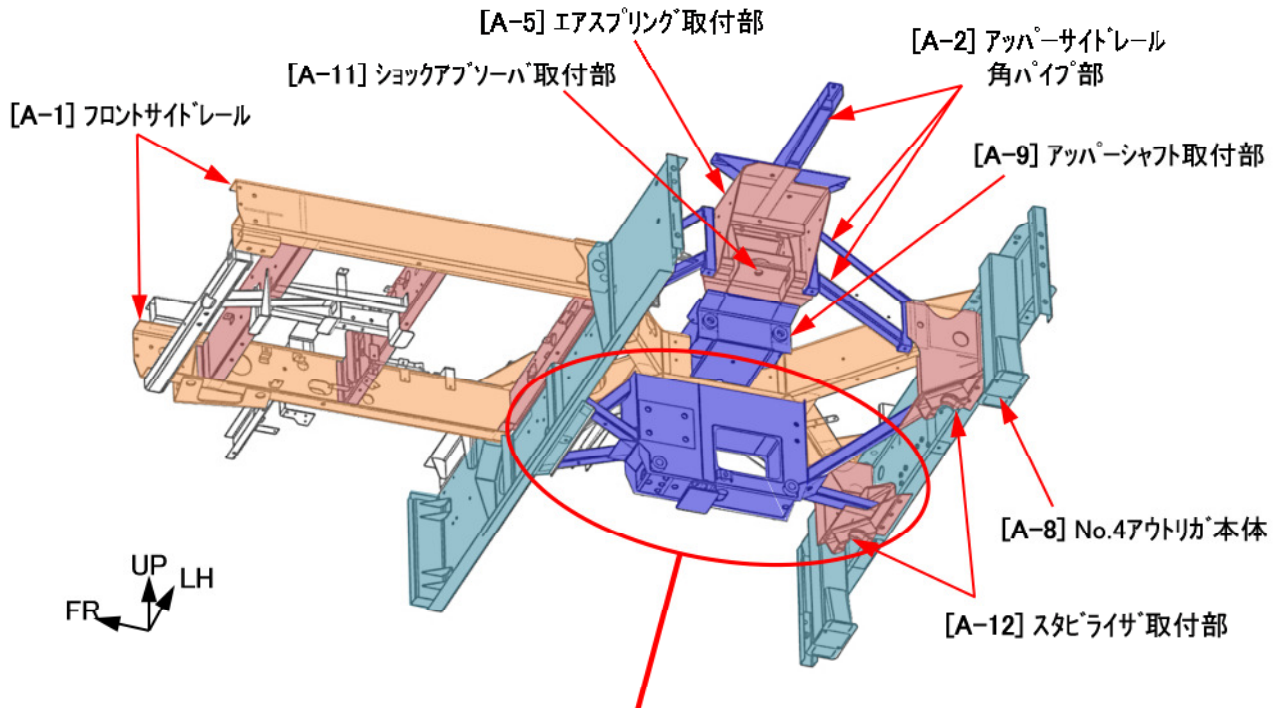
# 9、主要点検補修部位 概略図（フロントフレーム） 【該当車:MKとMJのフロント独懸車】

※印部位は機能上重要な部位であるため、特に重点的に点検してください

センターメンバは機能上重要な部位であるため、特に以下の場所を点検ハンマーで確認してください

- ・外観上、錆・腐食が見られる部分
- ・閉断面部の下面や縦面（特に下側の縦面）
- ・角パイプ部（下面、側面）

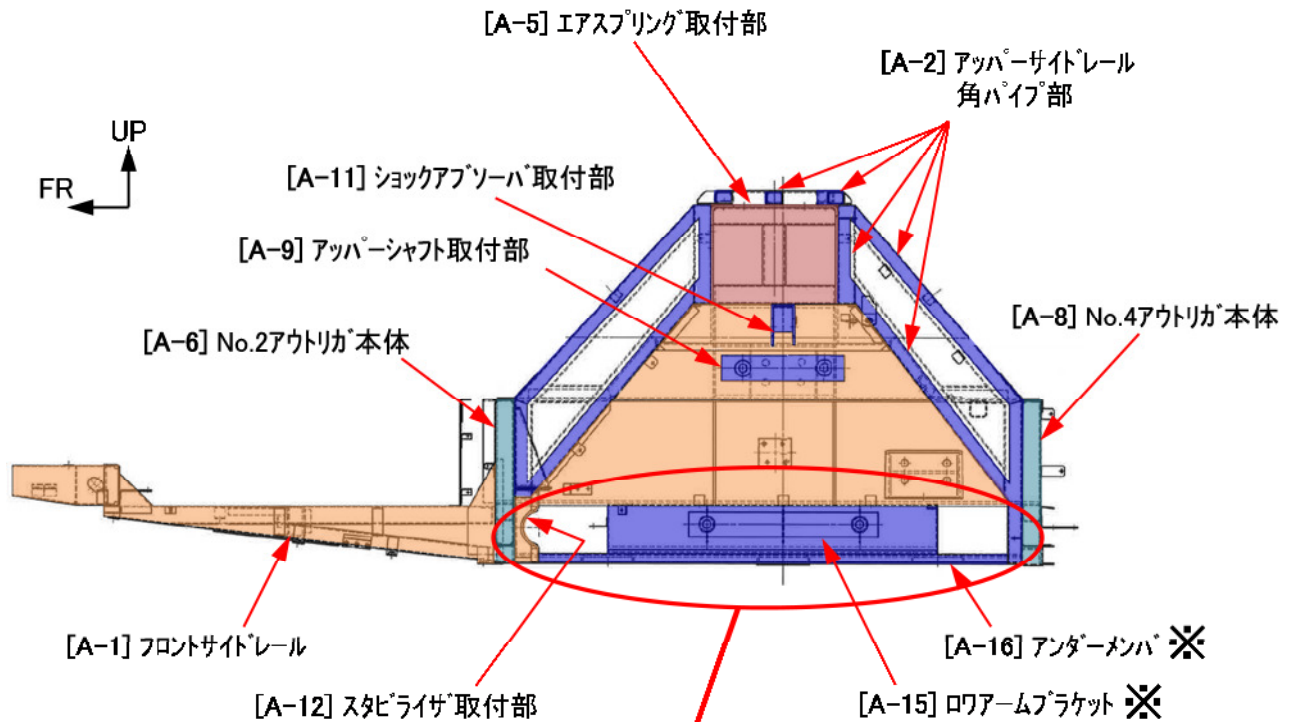
## 9、主要点検補修部位 概略図（フロントフレーム） 【該当車:MU】

※印部位は機能上重要な部位であるため、特に重点的に点検してください

ロワームブラケット、アンダーメンバは機能上重要な部位であるため、特に以下の場所を点検ハンマーで確認してください

- ・外観上、錆・腐食が見られる部分
- ・閉断面部の下面や縦面（特に下側の縦面）

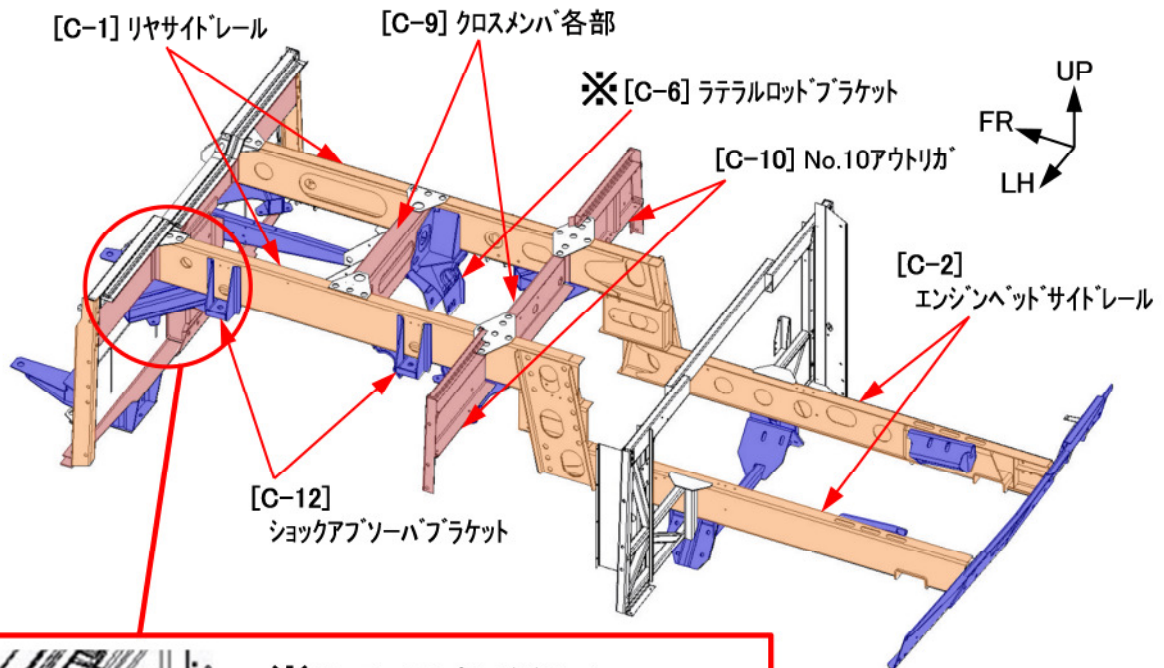
## 9、主要点検補修部位 概略図（リヤフレーム）【該当車:MS】

※印部位は機能上重要な部位であるため、特に重点的に点検してください

#### ※[C-5] エアスプリングブラケット

エアスプリングブラケットは機能上重要な部位であるため、特に以下の場所を点検ハンマーで確認してください

- ・外観上、錆・腐食が見られる部分
- ・閉断面部の縦面

エアスプリングブラケットにはサスペンション部品であるエアスプリングが取付してあります。  
 錆・腐食が進行すると減肉・穴あきにより閉断面構造が維持できなくなりつぶれ、エアスプリングの取付高さが変わることに伴う後軸のずれが発生し、直進性が悪くなる恐れがあります。

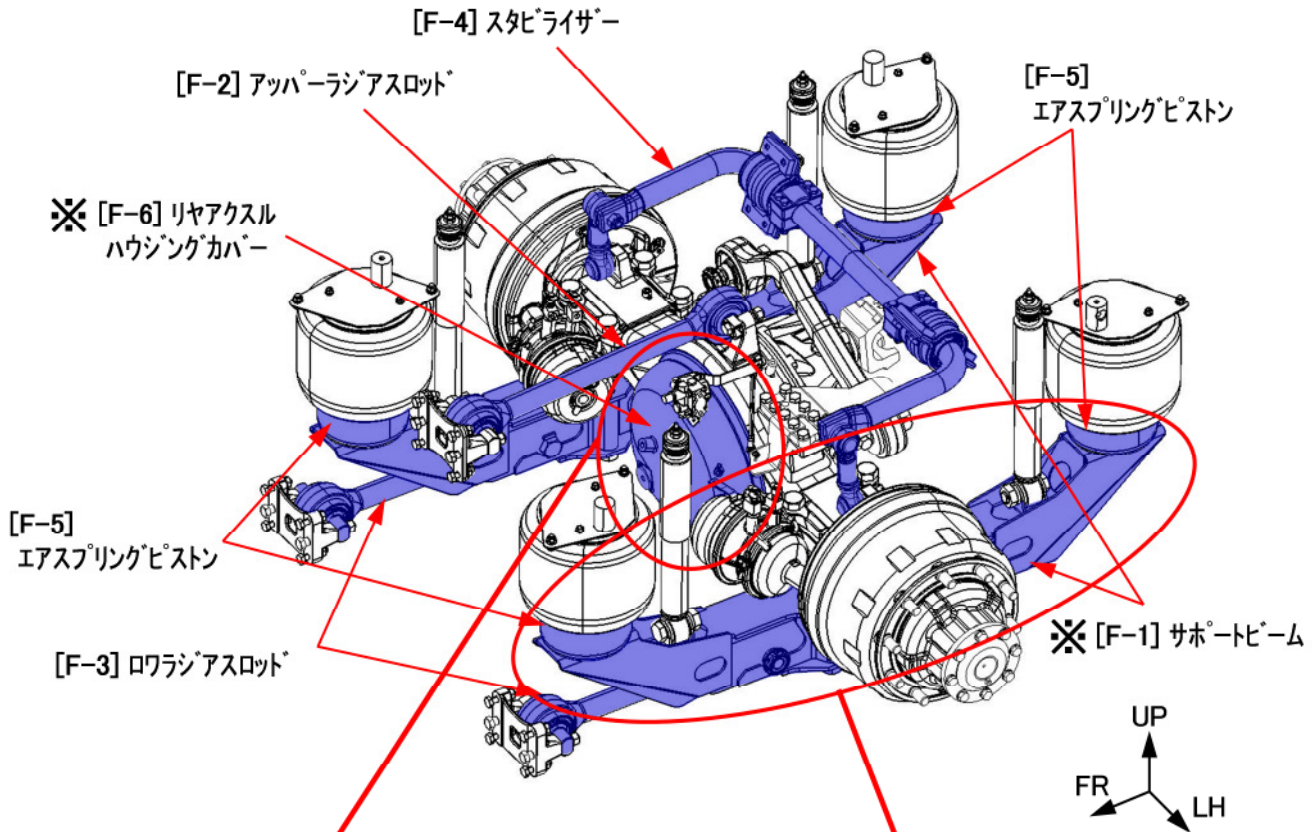
【リヤアクスル廻り＜ワイドサス＞】 【該当車：MS】

※印部位は機能上重要な部位であるため、特に重点的に点検してください

### ※ [F-6] リヤアクスル ハウジングカバー

リヤアクスルハウジングカバーは機能上重要な部位であるため、特に以下の場所を点検ハンマーで確認してください

- ・外観上、錆・腐食が見られる部分
- ・ハウジングカバー全体

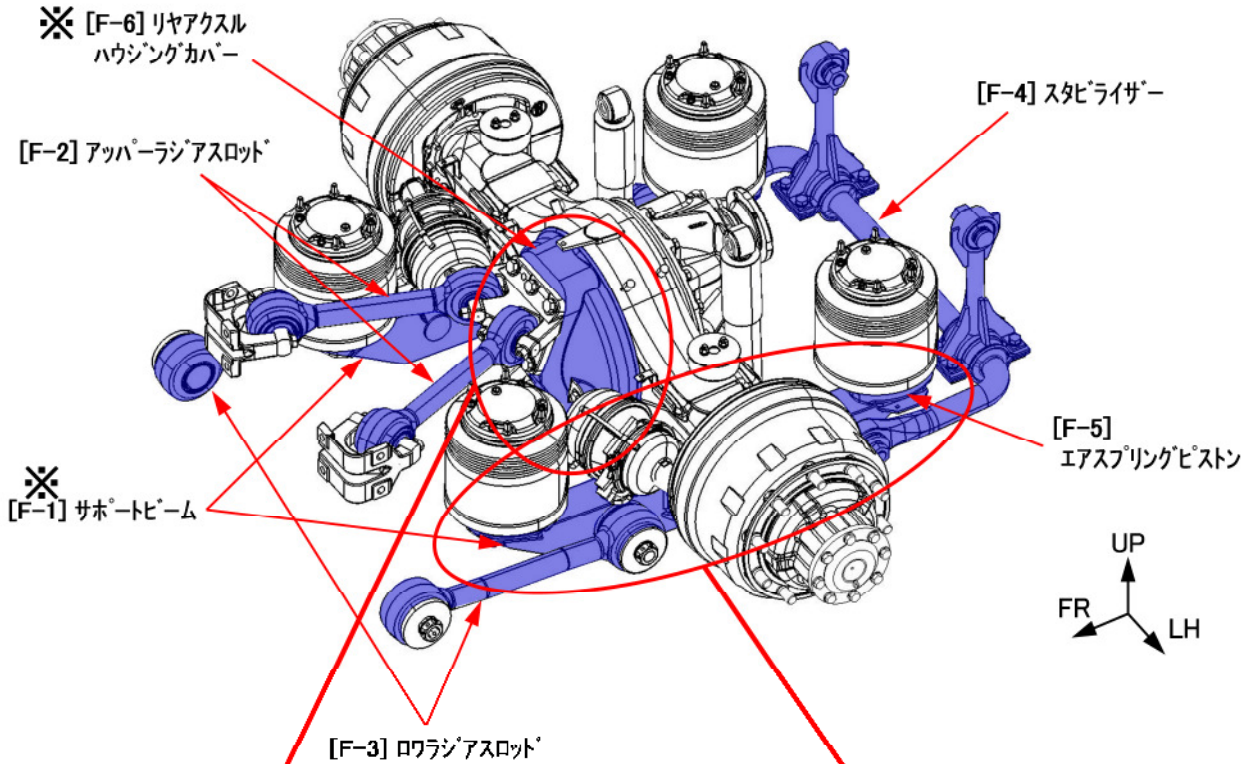
【リヤアクスル廻り＜軽量サス＞】 【該当車:MS、MM、MU(後前軸)、MP 】

※印部位は機能上重要な部位であるため、特に重点的に点検してください

### ※ [F-6] リヤアクスル ハウジングカバー

リヤアクスルハウジングカバーは機能上重要な部位であるため、特に以下の場所を点検ハンマーで確認してください

- ・外観上、錆・腐食が見られる部分
- ・ハウジングカバー全体
