ふそう eCANTER の電気装置（電気配線）のリコールについて

改善箇所説明図

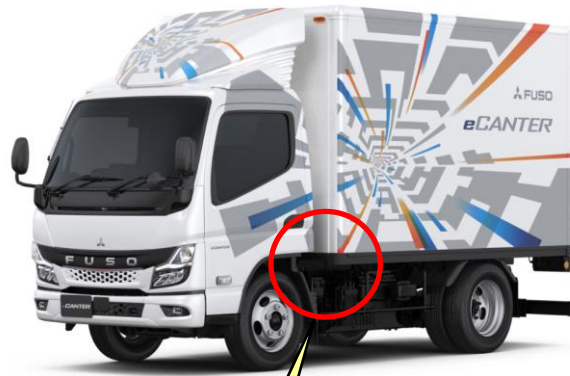
ハイカレントヒューズボックスの蓋裏側に付着した結露水

電動トラックのハイカレントヒューズボックスに接続しているハーネスにおいて、分岐部に施している保護テープによる防水処置が不適切なため、保護テープが損傷するとハーネス内部に水が浸入してハイカレントヒューズボックス内で結露水が発生することがある。

そのため、結露水がハイカレントヒューズボックス内のリレー等に滴下して端子部が被水すると、EV システムが機能しなくなって走行不能に至る等の不具合が生じるおそれがある。

全車両、ハイカレントヒューズボックス行きハーネス分岐部に防水テープと防水シートを追加する。また、当該ボックス内部のリレー、ヒューズ、ハーネスの端子を点検し、腐食等が認められたものは修復または新品に交換すると共に、当該ボックス内部に水が浸入していた場合は水を除去する。

注： は、防水テープと防水シートを追加する部品を示す。
