ふそう スーパーグレートの灯火装置（後面灯火器）のリコールについて

| リコール届出番号 | 5742 | リコール開始日 | 令和7年 11月 28日 |

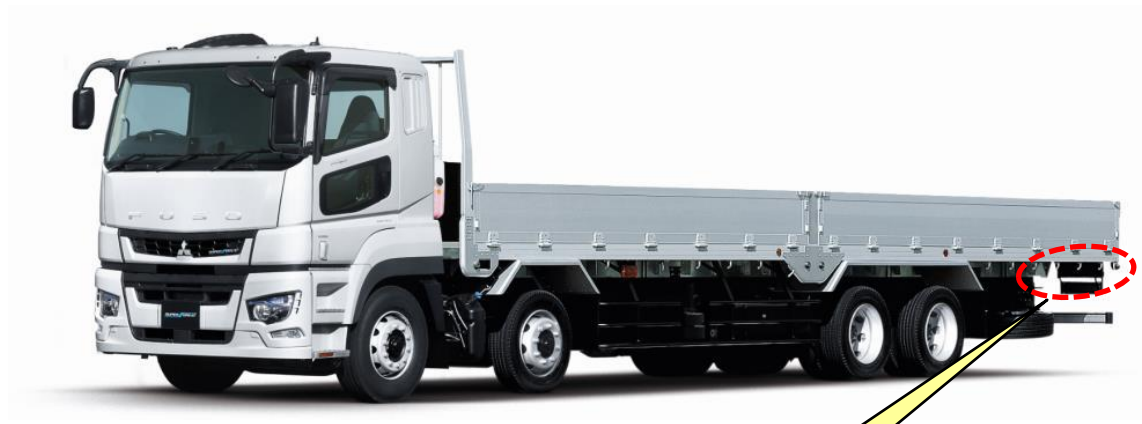
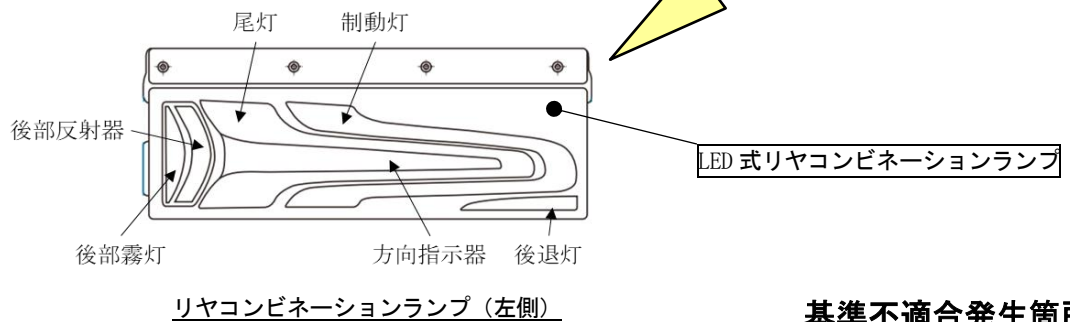
## 改善箇所説明図

### 基準不適合発生箇所

注：□ は、交換する部品を示す。

全車両、対策品の LED 式リヤコンビネーションランプに交換する。

識別：作業完了車には、右側 LED 式リヤコンビネーションランプ裏面左端に白色ペイントを塗布する。

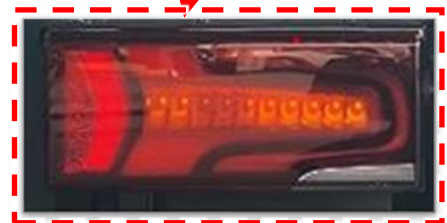
正常時

不具合時

LED式リヤコンビネーションランプにおいて、電気回路の設計検討が不十分なため、回路に流れる電圧が車両からの供給範囲にもかかわらず過電圧保護回路が作動することがある。そのため、通常回路への電源供給が不足して各灯火器が正常に作動せず、保安基準に抵触する。
